管理番号: 1236058 **U**⊔JGROUP 車両チェックシート 日付: RO7. O4/17

用即半		IFI	+IX			
車名		初年度登録	型式			形状	車台番号		
三菱ふそう		令和 5年7月	2KG-FK62F			アルミ平	Fł	FK62F-610893	
走行馬力		シフト			ブレーキ			ディ内寸	
866km 240PS/17		240PS/177KW	M/T 6速			エアー	長:6,200 高:700		n 幅:2,350 mm n 門高: mm
⑨:良好	〇:通常	常走行問題なし Δ:	要修理 /	要修理 /:装備無し ※あくまでも			当社判断基準によるものです

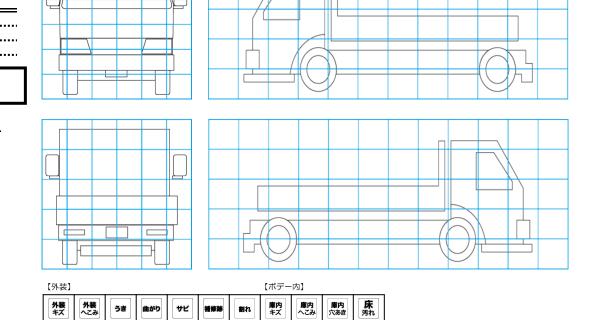
外装状態								
キャブコーション	フレーム番号	フレームのさび	飛石					
有	確認済	無	無
