車両情報				
車名	初年度登録	型式	形状	車台番号
いすゞ	平成30年3月	TKG-FRR90S2	アルミ平	FRR90-7121410
走行	馬力	シフト	ブレーキ	ボディ内寸
438,318km	240PS/177KW	M/T 6速	エア	長：6,200 mm 幅：2,360 mm 高：690 mm 門高：590 mm

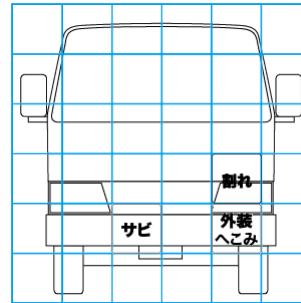
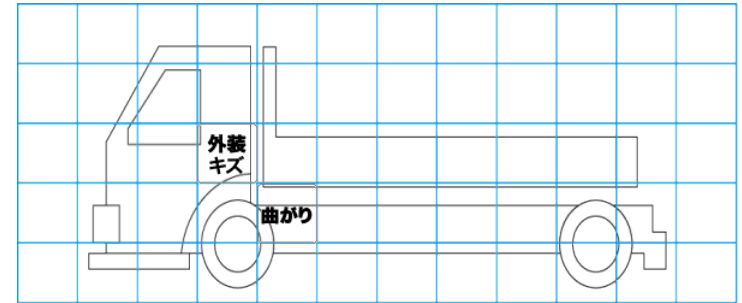
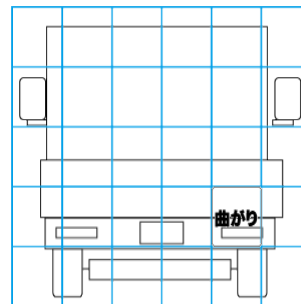
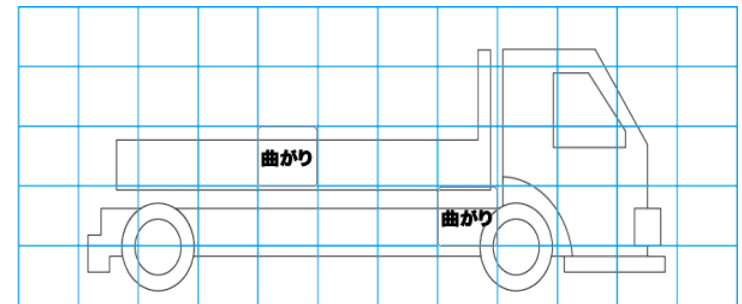
特記事項 エンジンキー2本、キャブ内汚れ、灰皿ポケット補修有り、両サイドバンパー変形。スベアキー11/28車載済（西村）

外装状態			
キャブコーション	フレーム番号	フレームのさび	飛石
有	確認済	小	点傷有
