車両情報				
車名	初年度登録	型式	形状	車台番号
いすゞ	平成25年3月	TKG-FRR90S2	冷凍パン	FRR90-7043614
走行	馬力	シフト	ブレーキ	ボディ内寸
496.112km	210PS/154KW	M/T 6速	エア	長: 5,760 mm 幅: 2,170 mm 高: 2,110 mm 門高: 2,020 mm

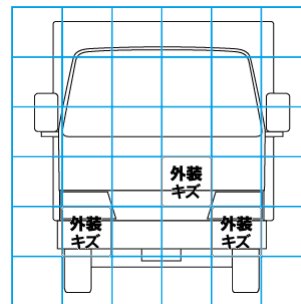
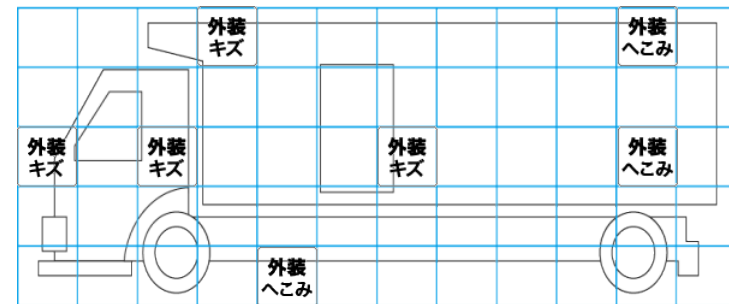
【外装】

外装キズ	外装へこみ	うき	曲がり	サビ	補修跡	割れ	庫内キズ	庫内へこみ	庫内穴あき	床汚れ
------	-------	----	-----	----	-----	----	------	-------	-------	-----
