車両情報				
車名	初年度登録	型式	形状	車台番号
日野	平成29年8月	SDG-FC9JKAP	クレーン付平	FC9JKA-23684
走行	馬力	シフト	ブレーキ	ボディ内寸
31,088km	190PS/140KW	A/T 5速	エア	長: 5,410 mm 幅: 2,140 mm 高: 400 mm 門高: mm

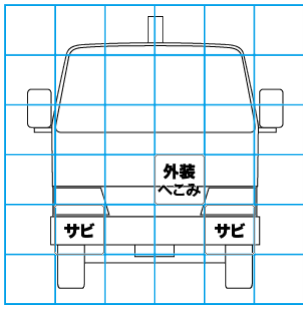
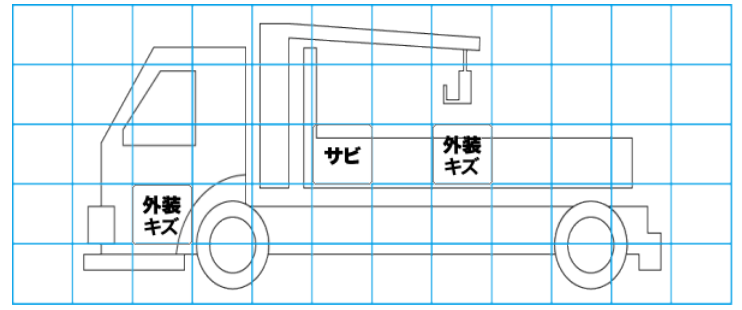
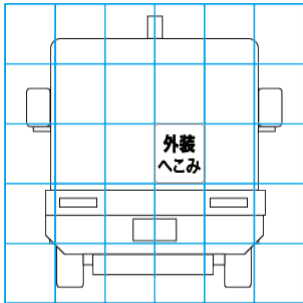
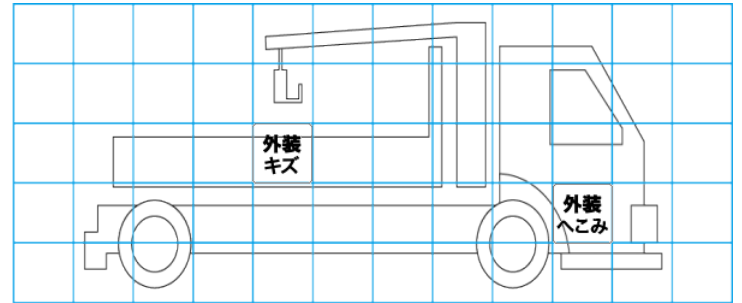
外装状態			
キャブコーション	フレーム番号	フレームのさび	飛石
有	確認済	小	点傷有

【外装】					【ボデー内】					
外装キズ	外装へこみ	うき	曲がり	サビ	補修跡	割れ	庫内キズ	庫内へこみ	庫内穴あき	床汚れ
