車両情報				
車名	初年度登録	型式	形状	車台番号
日野	平成29年8月	SDG-FC9JKAP	クレーン付平	FC9JKA-23685
走行	馬力	シフト	ブレーキ	ボディ内寸
19,760km	190PS/140KW	A/T 5速	エア	長: 5,410 mm 幅: 2,140 mm 高: 400 mm 門高: mm

◎: 良好 ○: 通常走行問題なし △: 要修理 /: 装備無し ※あくまでも当社判断基準によるものです

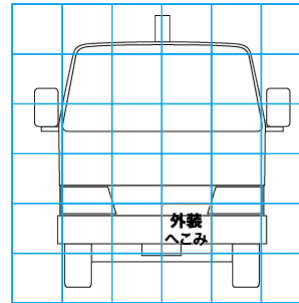
【外装】

外装状態			
キャブコーション	フレーム番号	フレームのさび	飛石
有	確認済	小	点傷有

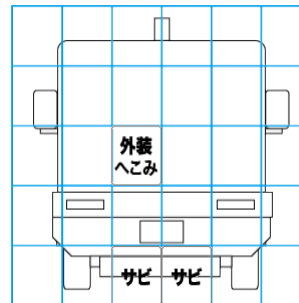
【ボデー内】

上物仕様			
上物名	メーカー	型式「製造番号」	年式
平ボディ	トヨーボディ	「17521651」	平成29年
【備考】 煽り左右ロープ穴3対。床板腐食、割れ。			
クレーン/クレーン	ユニック	URG344 「G102538」	平成29年7月
【備考】 2.93t。ブーム4段。フックイン。アウトリガー標準幅。ラジコン付。			
【備考】
