| 車 両 情 報 | | | | |
| 三菱ふそう | 平成30年7月 | TPG-FBA00 | 平ボディ | FBA00-570309 |

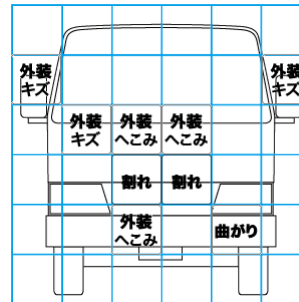
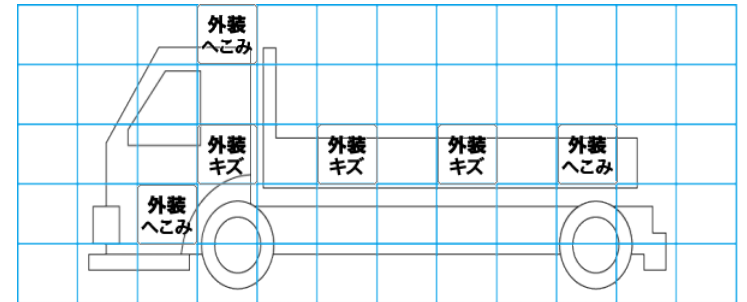
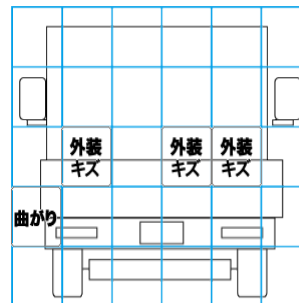
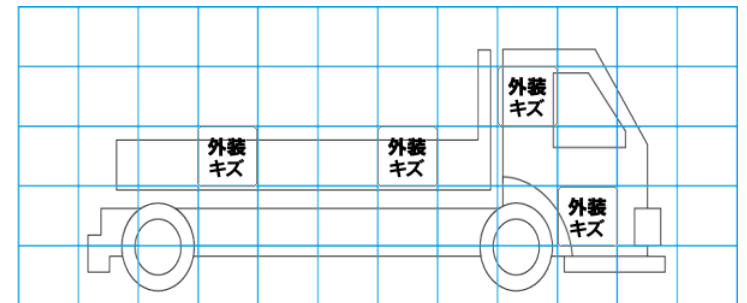
特記事項 キャブ内キズ・汚れ。まん中シート背もたれ欠品（要取付）。フロントパネル凹み（インナーパネルも押されてる）。フロントグリル割れ フロントバンパー凹み。キャブルーフ凹み。助手席シート穴あき。エンジンキー１本（スペア無し）。

| 上物仕様 | | | |
|---|---|---|---|
| 【備考】 幌シート穴あき補修跡。左バーチカルロック曲がり。幌シート看板消しペイント。 | | | |

| 外装状態 | | | |
|---|---|---|---|
| 有 | 確認済 | 無 | 点傷有 |
