車両情報				
車名	初年度登録	型式	形状	車台番号
UDトラックス	平成24年7月	TKG-MK38L	平ボディ	MK38L-10640
走行	馬力	シフト	ブレーキ	ボディ内寸
288,179km	215PS/158KW	M/T 6速	エア	長: 6,210 mm 幅: 2,350 mm 高: 400 mm 門高: mm

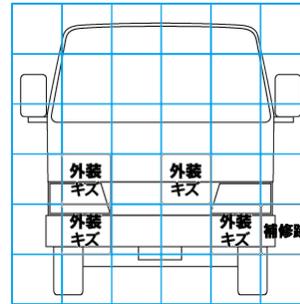
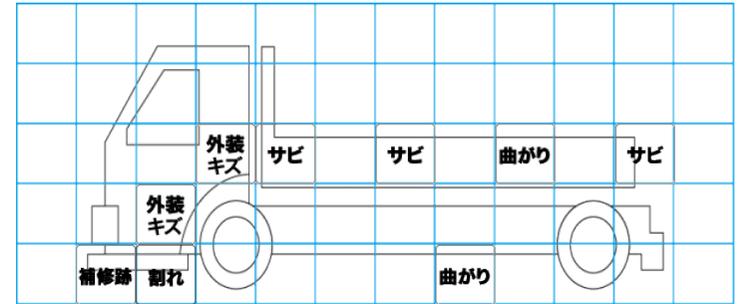
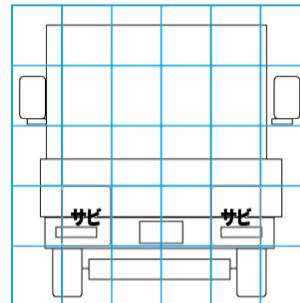
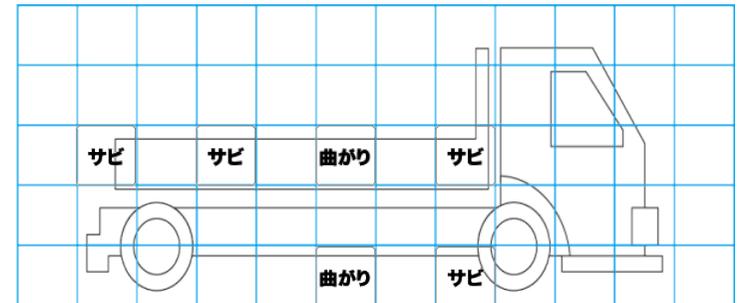
特記事項 キャブ内 傷・汚れ有り 左右ドア灰皿割れ
エンジンキー2本 イモビキー1個
記録簿 有 (H29/10~R6/4)

外装状態			
キャブコーション	フレーム番号	フレームのさび	飛石
有	確認済	小	点傷有
