| 車 両 情 報 | | | | | |
| 三菱ふそう | 平成24年5月 | TKG-FK61F | アルミウィング | FK61F-550911 | |

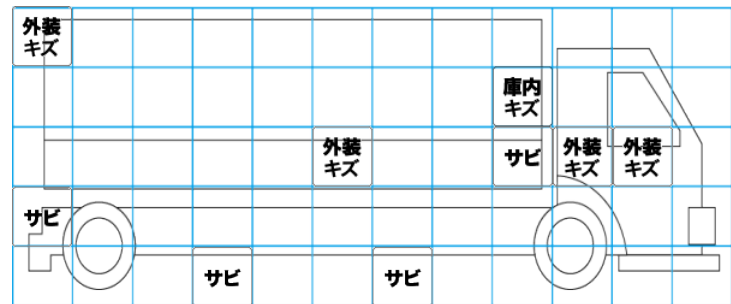
【ボデー内】

| 上物仕様 | | | |
|---|---|---|---|
| 【備考】引き出しフック5対、庫内灯3ヶ、ラッシングレール2段、パレティナガイド、庫内キズ汚れ有り | | | |
