車両情報					
車名	初年度登録	型式	形状	車台番号	
三菱ふそう	平成23年7月	LKG-FP54VDR	トラクタ	FP54VD-505169	
走行	馬力	シフト	ブレーキ	ボディ内寸	
343,148km	420PS/309KW	M/T 7速	エア	長: mm 高: mm	幅: mm 門高: mm

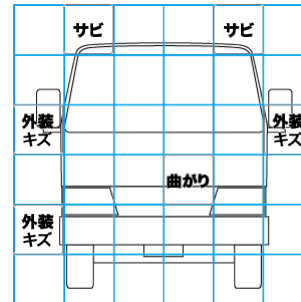
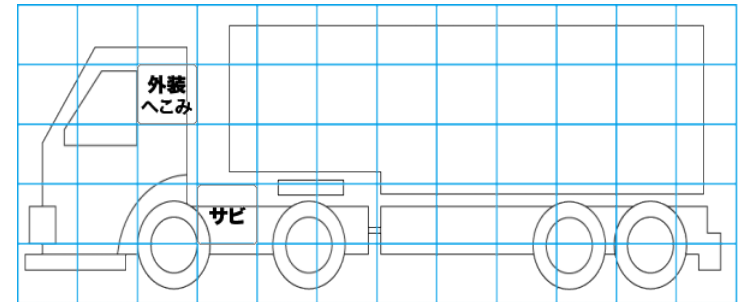
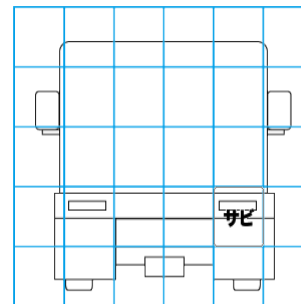
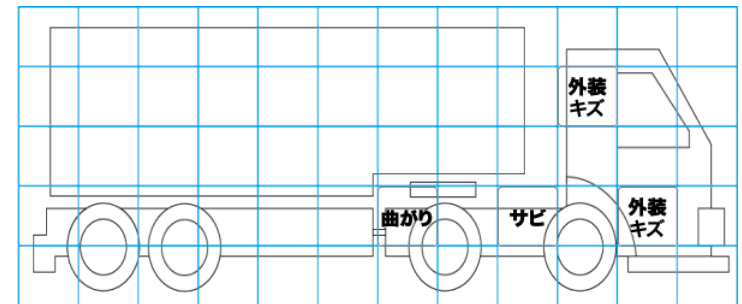
外装状態			
キャブコーション	フレーム番号	フレームのさび	飛石
有	確認済	小	無

特記事項 エンジンキー2本、フレーム右リヤ曲り (フレームのサビ欄に写真添付)、F左ショックにじみ、キャブサス左前エアホース破れ、ナンバー灯不灯、キャブ左右サイドラダー下側ブラケット後側側固定ボルト欠損、室内汚れ、導風板再塗装、運転席サンバイザー欠損
