車両情報				
車名	初年度登録	型式	形状	車台番号
日野	平成22年8月	BKG-FR1EXYJ	アルミ平	FR1EXY-18462
走行	馬力	シフト		ボディ内寸
956,595km	380PS/279KW	セミア/T	プロシフト 12速	長: 8,530 mm 幅: 2,360 mm 高: 2,430 mm 門高: 2,330 mm

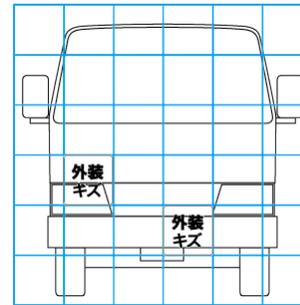
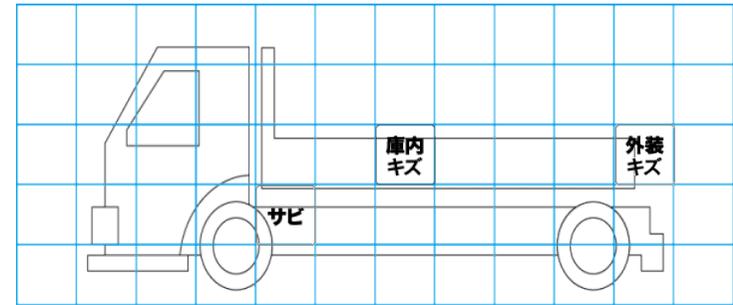
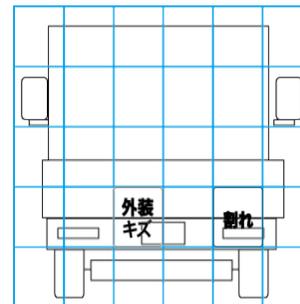
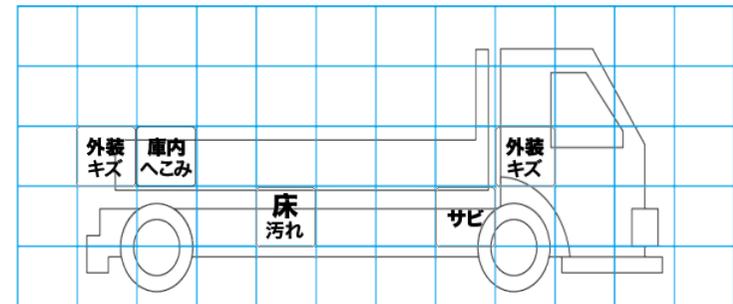
外装状態			
キャブコーション	フレーム番号	フレームのさび	飛石
有	確認済	小	点傷有
