車両情報				
車名	初年度登録	型式	形状	車台番号
三菱ふそう	平成23年8月	LKG-FS50VZ	セルフローダー	FS50VZ-500046
走行	馬力	シフト	ブレーキ	ボディ内寸
753,995km	420PS/309KW	M/T 7速	エア	長: 9,000 mm 幅: 2,420 mm 高: 230 mm 門高: mm

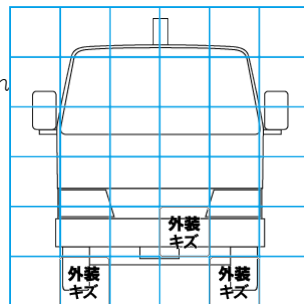
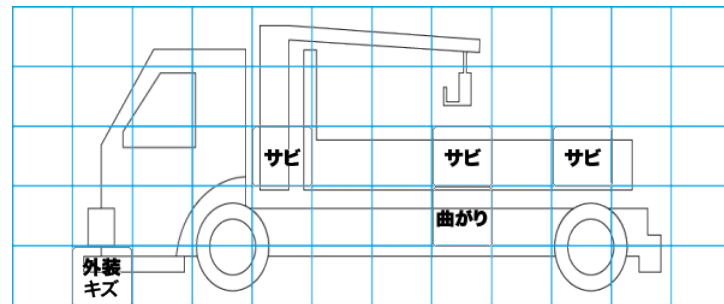
【外装】

特記事項 ドアロック付きリモコンキー1本、エンジンキー2本、右タイヤフェンダー曲り・一部破損、左サイド煽り曲り有、エアドライヤー汚れ、タイヤ灯右レンズ欠損(不灯)、車幅灯左1番目不灯・4番目レンズ欠損。

外装状態			
キャブコーション	フレーム番号	フレームのさび	飛石
有	確認済	小	点傷有
