車両情報				
車名	初年度登録	型式	形状	車台番号
三菱ふそう	平成23年10月	SKG-FBA20	平ボディ	FBA20-502239
走行	馬力	シフト	ブレーキ	ボディ内寸
125,569km	130PS/96KW	A/T デュオニック 6速	ハキューム	長: 3,110 mm 幅: 1,610 mm 高: 375 mm 門高: mm

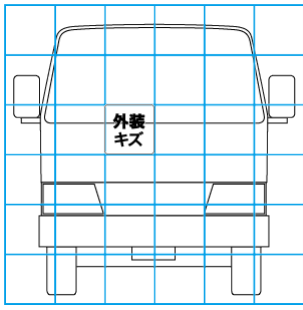
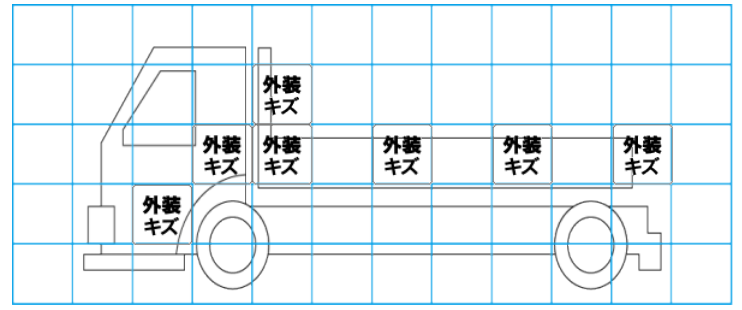
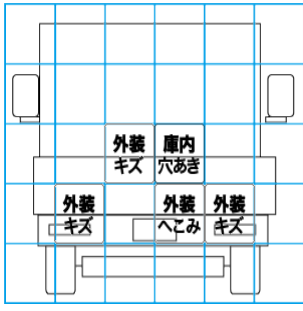
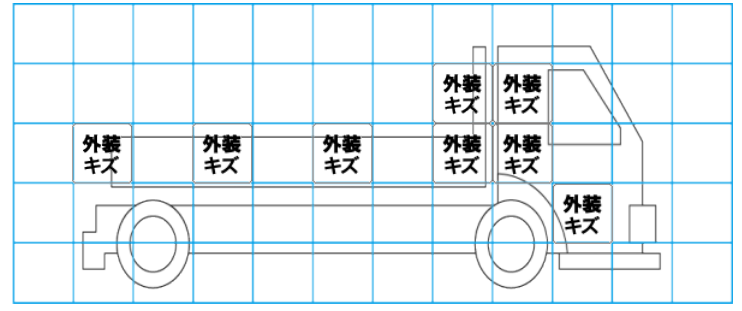
特記事項 キャブ天井凹み キャブ内傷・汚れ有り  
 エンジンキー2本  
 記録簿 有 (H26/3)

外装状態			
キャブコーション	フレーム番号	フレームのさび	飛石
有	確認済	小	点傷有
