車両情報				
車名	初年度登録	型式	形状	車台番号
日野	平成29年1月	TKG-XZU710M	平ボディ	XZU710-0021414
走行	馬力	シフト	ブレーキ	ボディ内寸
76.295km	136PS/100KW	A/T	ハキューム	長: 4,320 mm 幅: 2,080 mm 高: 370 mm 門高: mm

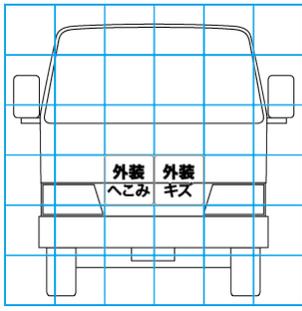
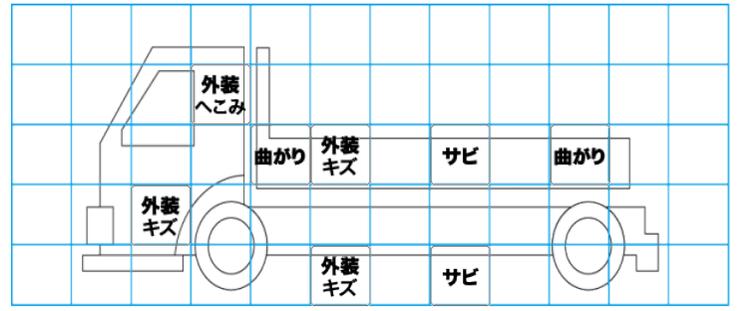
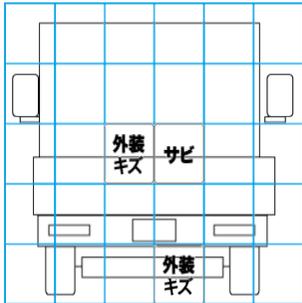
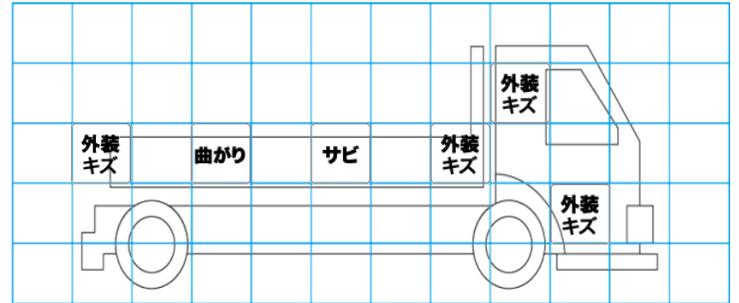
特記事項 キャブ内、キズ、汚れ。左ドアパネル交換済・補修跡有。ルーフ傷・凹み。キャブバック傷・凹み。アイドリングストップ付き。エンジンキー1本（スペアー無）。
記録簿 有（H29/5~R5/10）

上物仕様			
上物名	メーカー	型式「製造番号」	年式
平ボディ			
【備考】 左煽り外側パネル外れ、内張りの割れ。リヤ煽り内張りの割れ。左前プロテクター傷・曲がり。			
【備考】			
【備考】

外装状態			
キャブコーション	フレーム番号	フレームのさび	飛石
有	確認済	無	点傷有
