車両情報				
車名	初年度登録	型式	形状	車台番号
三菱ふそう	平成25年2月	QKG-FK72FZ	クレーン付平	FK72FZ-580035
走行	馬力	シフト	ブレーキ	ボディ内寸
63,575km	240PS/177KW	M/T 6速	エア	長: 4,600 mm 幅: 2,170 mm 高: 400 mm 門高: mm

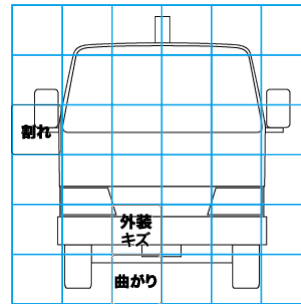
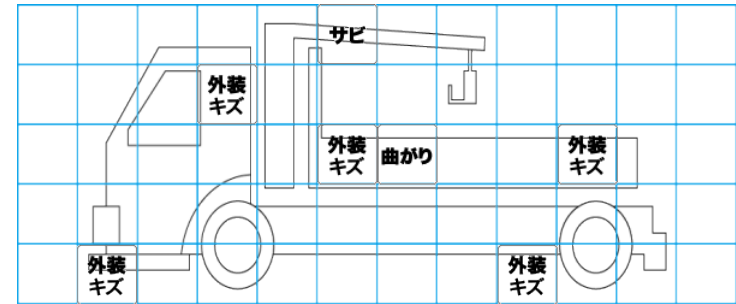
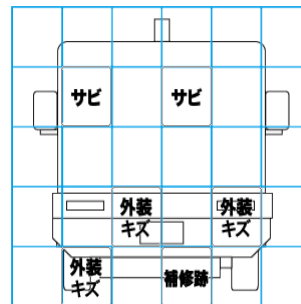
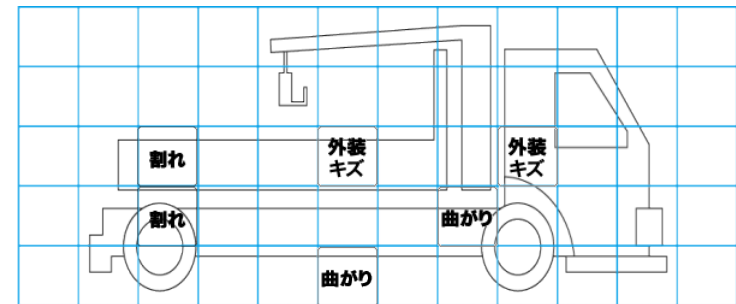
特記事項 エンジンキー1本、燃料タンクキー2本、室内汚れ、突入防止装置左端及び中央下側破損、右ドア灰皿破損  
記録簿 無○

【備考】ロープフック左右10対後ろ3ヶ、右側工具箱、工具箱蓋歪み、前立て歪み、左縦根太前側ボルト欠損、右リアフェンダー破損、右サイドバンパー下後コーナーパーツ欠損

【外装】					【ボデー内】					
外装キズ	外装へこみ	うき	曲がり	サビ	補修跡	割れ	庫内キズ	庫内へこみ	庫内穴あき	床汚れ
