| 車両情報 | | | | |
| UDトラックス | 令和 1年5月 | 2PG-CD5CL | アルミ平 | JNCMB02C4KU040445 |

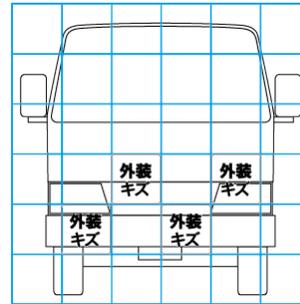
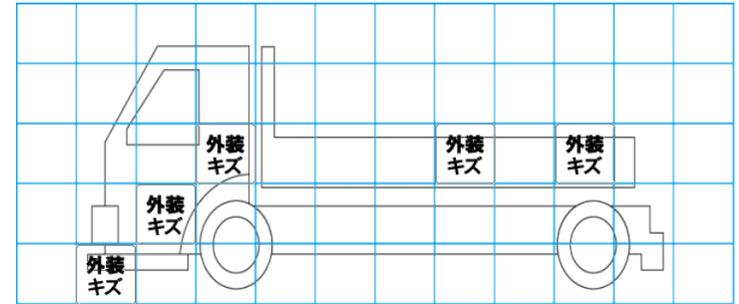
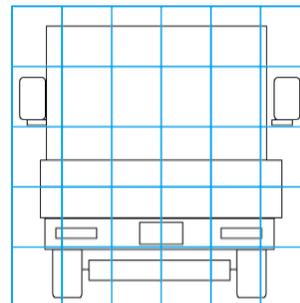
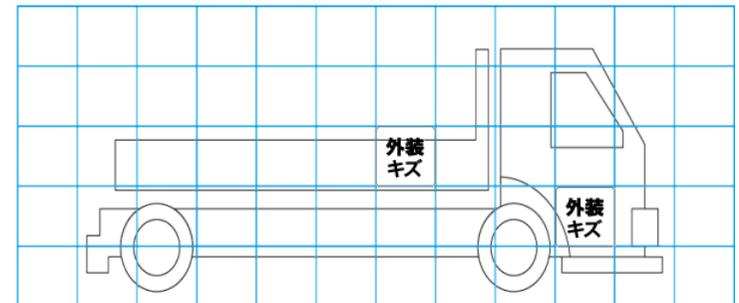
| 外装状態 | | | |

| 外装状態 | | | |
|---|---|---|---|
| 有 | 確認済 | 小 | 点傷有 |
