車両情報				
車名	初年度登録	型式	形状	車台番号
日野	平成27年1月	TKG-FC9JKAA	冷凍パン	FC9JKA-17116
走行	馬力	シフト	ブレーキ	ボディ内寸
365,973km	210PS/154KW	M/T 6速	エア	長: 6,250 mm 幅: 2,310 mm 高: 2,120 mm 門高: 2,090 mm

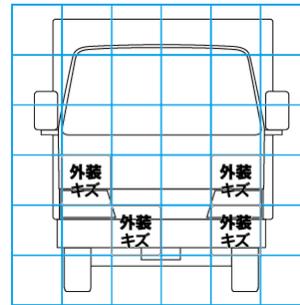
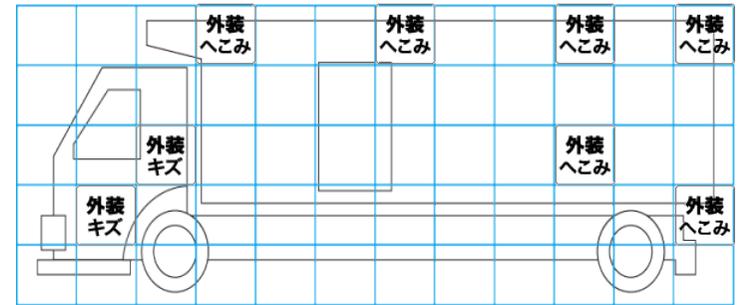
【外装】

外装状態			
キャブコーション	フレーム番号	フレームのさび	飛石
有	確認済	小	点傷有

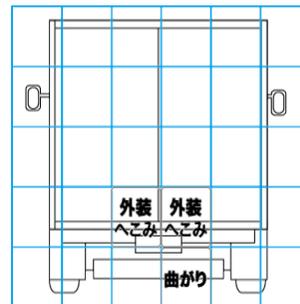
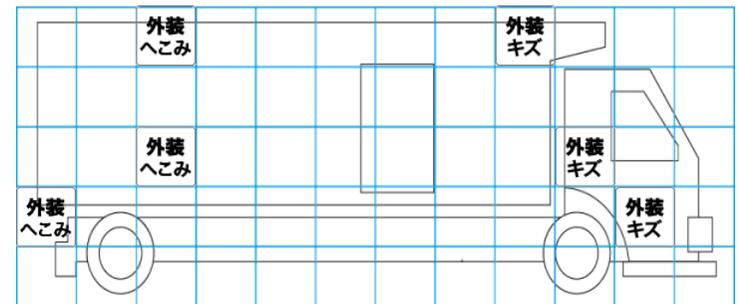
【ボデー内】

上物仕様			
上物名	メーカー	型式「製造番号」	年式
冷凍パン	トランテックス	HFCKA-FKAFDN 「4KZ0207」	平成27年
【備考】 断熱材: サイド50mm リヤ50mm。ラッシングレール2段、ジョロダーレール4例、水抜き穴2対、庫内灯4ケ(1ケ不灯)、左サイド扉片開き式、90度ストッパー曲がり部品欠品(使用不可)、庫内右バルティナガイド(外れ・ガタ)、左観音扉内凹み穴あき、右観音扉外側下モール外れ、リヤ台枠凹み、リヤステップ曲がり。			
冷凍機/直結	菱重	TDJS40A-L2 「461400493BL」	平成27年
【備考】 -5℃設定、+18.0℃ → +2.5℃ (1h) 確認。稼働時間1427h。			
【備考】
