車両情報				
車名	初年度登録	型式	形状	車台番号
UDトラックス	平成22年7月	PKG-CW4YL	クレーン付平	CW4YL-30678
走行	馬力	シフト	ブレーキ	ボディ内寸
924,130km	410PS/302KW	M/T H/L 6速	エア	長: 6,520 mm 幅: 2,470 mm 高: mm 門高: mm

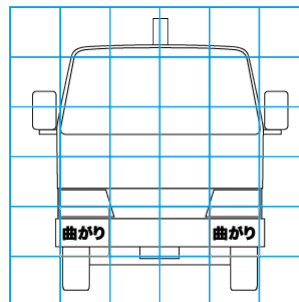
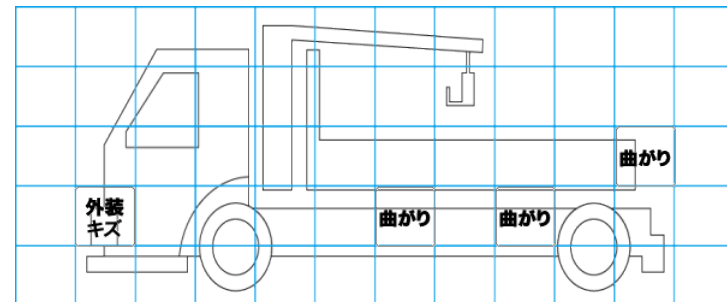
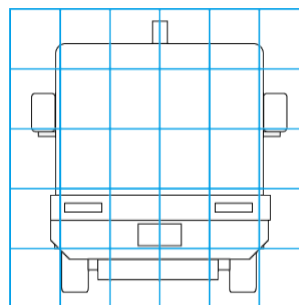
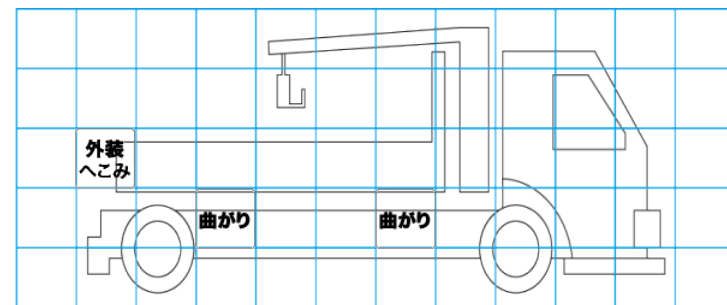
外装状態			
キャブコーション	フレーム番号	フレームのさび	飛石
有	確認済	小	点傷有
