車両情報				
車名	初年度登録	型式	形状	車台番号
いすゞ	平成23年12月	SKG-FRR90T2	ドライバン	FRR90-7028843
走行	馬力	シフト	ブレーキ	ボディ内寸
609,411km	240PS/177KW	M/T 6速	エア	長: 6,700 mm 幅: 2,360 mm 高: 2,310 mm 門高: 2,240 mm

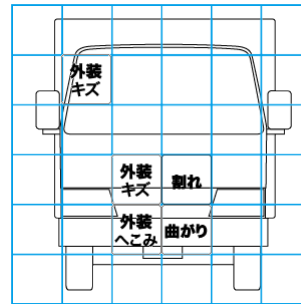
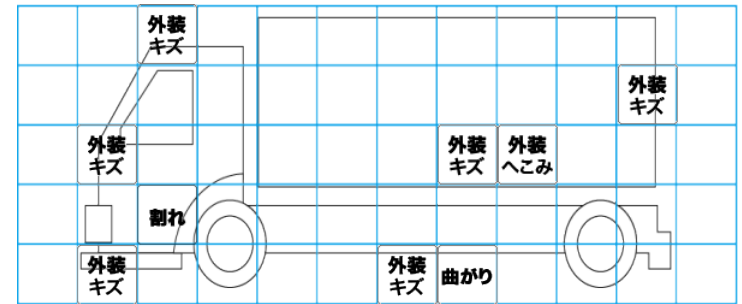
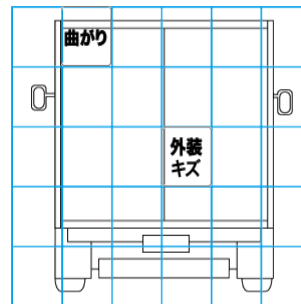
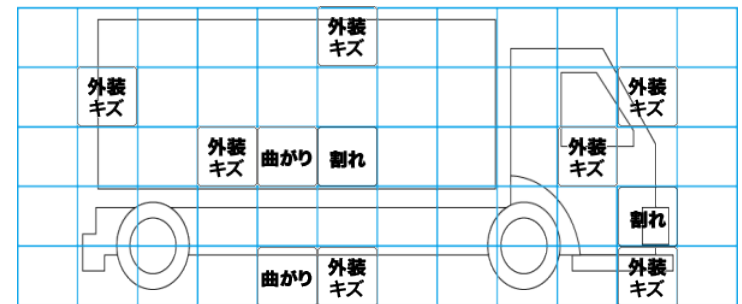
上物仕様			
上物名	メーカー	型式「製造番号」	年式
ドライバン	日本フルハーフ	DLB 「T5DC735」	平成23年
【備考】 ラッシングレール2段。庫内灯3ケ(1ケリベット外れ)。左観音式サイド扉。右側面台枠曲り、割れ。前立て膨らみ有、内張割れ。*看板消し塗装有。			
パワーゲート/跳ね上げゲート	日本フルハーフ	HW3A 「G4DD309」	平成23年
【備考】 PG寸法: 全長1585mm、全幅2360mm、有効長1300mm、有効幅2280mm。最大荷重1000Kg。庫内リモコン欠品。			
【備考】

外装状態			
キャブコーション	フレーム番号	フレームのさび	飛石
有	確認済	無	飛石有(リペア 不可)
