車両情報				
車名	初年度登録	型式	形状	車台番号
三菱ふそう	平成23年8月	SKG-FEB90	ダンプ	FEB90-500251
走行	馬力	シフト	ブレーキ	ボディ内寸
257,189km	150PS/110KW	A/T デュオニック 6速	ハキューム	長: 4,070 mm 幅: 2,030 mm 高: 1,230 mm 門高: 1,560 mm

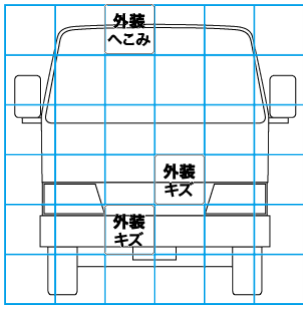
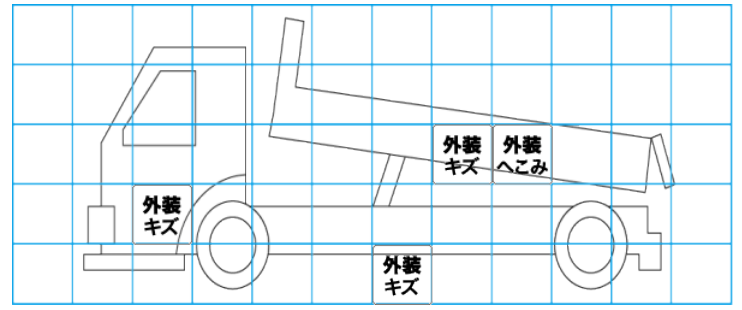
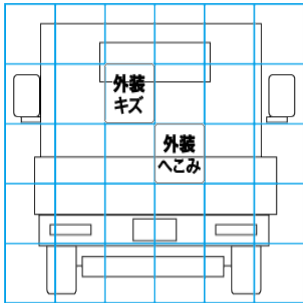
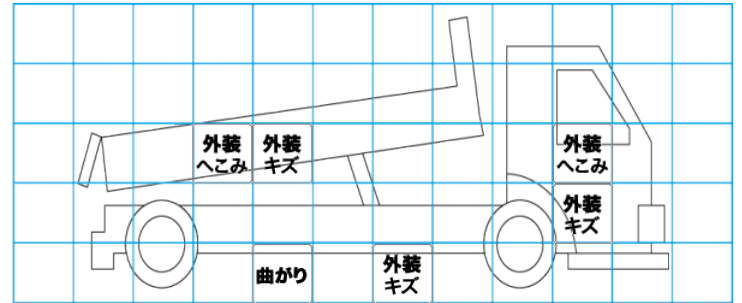
外装状態			
キャブコーション	フレーム番号	フレームのさび	飛石
有	確認済	中	点傷有
