車両情報				
車名	初年度登録	型式	形状	車台番号
三菱ふそう	平成28年5月	QPG-FP64VDR	トラクタ	FP64VD-520062
走行	馬力	シフト	ブレーキ	ボディ内寸
500,794km	420PS/309KW	A/T イノマツ 12速	エア	長: mm 幅: mm 高: mm 門高: mm

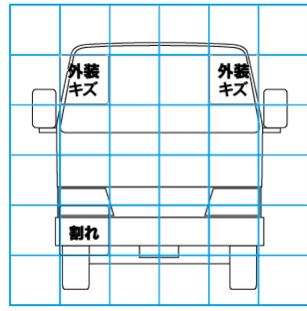
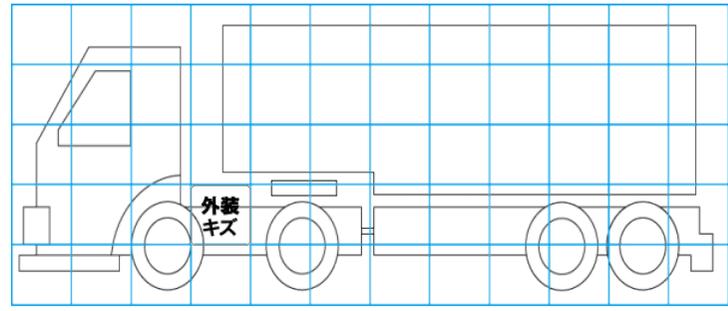
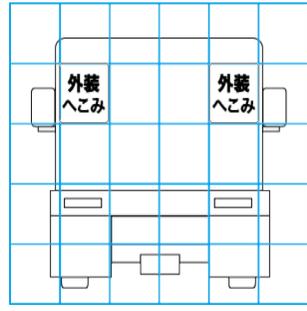
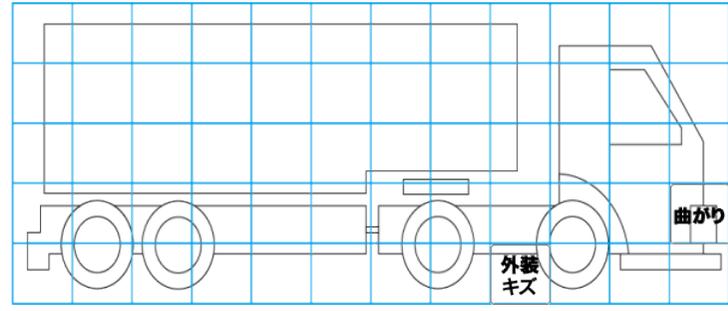
外装状態			
キャブコーション	フレーム番号	フレームのさび	飛石
有	確認済	無	点傷有

特記事項 *キャブバック凹み。キャブ内汚れ、キズ。蛍光灯レンズ割れ。左右天井グリップ、内張クリップ欠品。フロントバンパーコーナーカバー左右欠品。外気温センサー断線。右ドアグリップ曲がり。ブレーキバルブ、キャブサス他エア漏れ各部あり。プロベラシャフト脱落防止ブラケット折れ。エンジンキー1本、スベア無。

上物仕様			
上物名	メーカー	型式「製造番号」	年式
カブラー	ヨコシャ	HP-1300-D 「11015978」	平成28年3月
【備考】 第5輪荷重11500kg。キャパシティー13000Kg。右カブラーレール曲がり。アルミ工具箱へコミ。左サイドバンパー前後亀裂。			
【備考】			
【備考】

【外装】	【ボディ内】
<input checked="" type="checkbox"/> 外装キズ <input checked="" type="checkbox"/> 外装へこみ <input type="checkbox"/> うき <input type="checkbox"/> 曲がり <input type="checkbox"/> サビ <input type="checkbox"/> 補修跡 <input type="checkbox"/> 割れ	<input type="checkbox"/> 庫内キズ <input type="checkbox"/> 庫内へこみ <input type="checkbox"/> 庫内穴あき <input type="checkbox"/> 床汚れ
