車両情報				
車名	初年度登録	型式	形状	車台番号
いすゞ	平成25年7月	TKG-FRR90S2	クレーン付平	FRR90-7049507
走行	馬力	シフト	ブレーキ	ボディ内寸
53,676km	210PS/154KW	M/T 6速	エア	長: 5,610 mm 幅: 2,150 mm 高: 400 mm 門高: mm

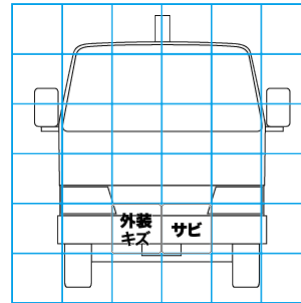
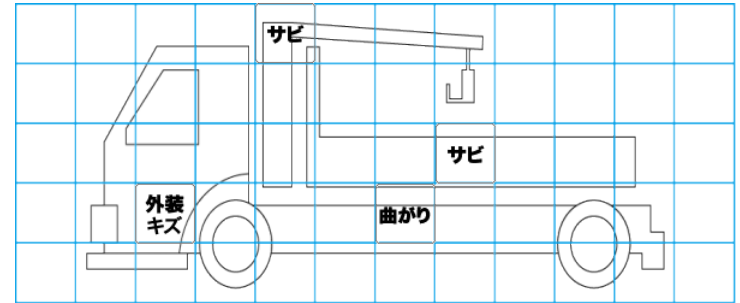
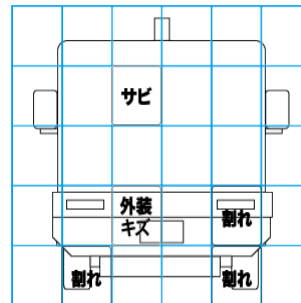
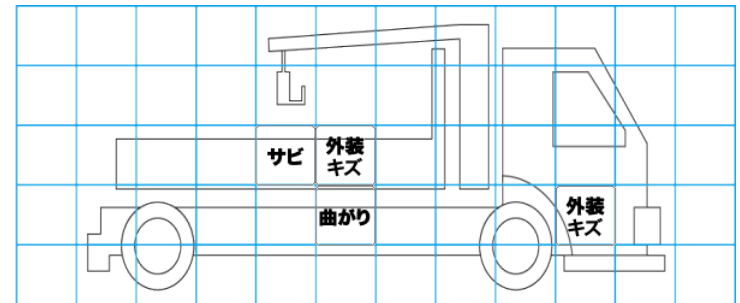
特記事項 キャブ内汚れ・キズ 下廻りサビ有り スペアキー無し
 記録簿 有 (H27/7~R4/7)

外装状態			
キャブコーション	フレーム番号	フレームのさび	飛石
有	確認済	中	点傷有
