車両情報				
車名	初年度登録	型式	形状	車台番号
日野	平成30年8月	2DG-FR1AHG	冷凍バン	FR1AH-102527-A
走行	馬力	シフト	ブレーキ	ボディ内寸
715.633km	380PS/279KW	M/T 7速	エア	長: 9,330 mm 幅: 2,280 mm 高: 2,290 mm 門高: 2,060 mm

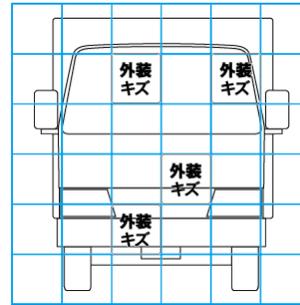
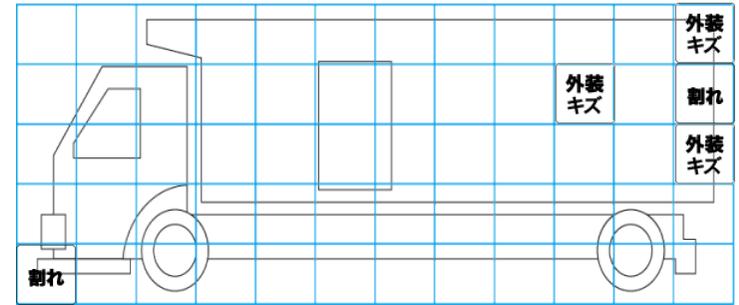
【外装】

特記事項 キャブ内キズ・汚れ。インパネポケット欠品。リヤ右ナンバー灯凹み。エンジンキー1本(スベア無し)。ドアキー1本。キーレスリモコン1ヶ。

外装状態			
キャブコーション	フレーム番号	フレームのさび	飛石
有	確認済	無	飛石有(リペア 不可)

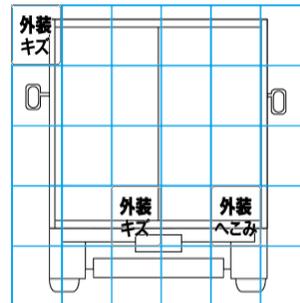
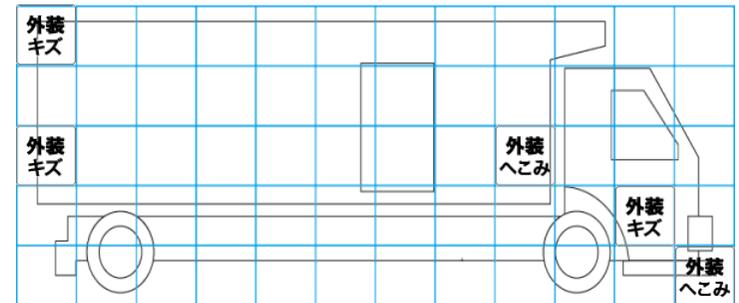
【ボデー内】

上物仕様			
上物名	メーカー	型式「製造番号」	年式
冷凍バン	矢野特殊自動車	TB7053 「B060536」	平成18年6月
【備考】*年式違い。断熱: リヤ50mm・サイド75mm。ジョロダールール4列。ラッシング2段。庫内灯4ヶ。水抜き穴前後2対。左サイド片開き式ドア。フェリーフック1対。後方上部工E/外し後有。観音扉内側腐食・錆有。左後方コルゲートパネル穴あき。			
冷凍機/サブエンジン (スタンバイ付)	菱重	TU73E25	平成18年
【備考】-30℃設定 +17℃ → -7℃ 確認 (1h)。稼働時間29225h。			
【備考】
