| 車 両 情 報 | | | | | |
| 日野 | 令和 1年1月 | 2PG-FW1AHG | 冷凍ウィング | FW1AH-108076 | |

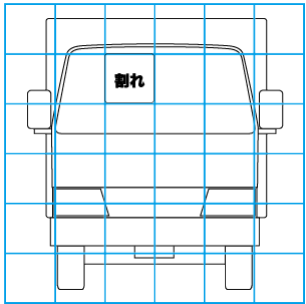
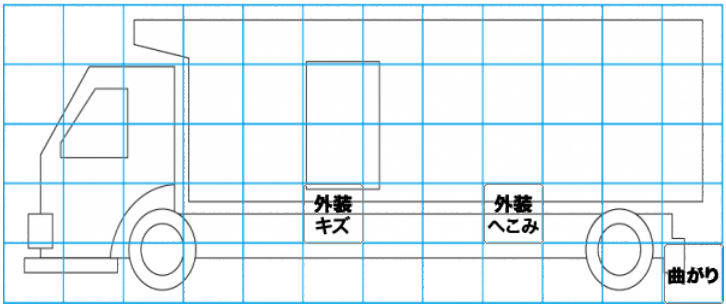
【外装】

| 外装状態 | | | |
|---|---|---|---|
| 有 | 確認済 | 小 | 飛石有(リペア 不可) |
