| 車 両 情 報 | | | | |
| 日野 | 平成25年7月 | TKG-FD7JKAG | 冷凍パン | FD7JKA-10475 |

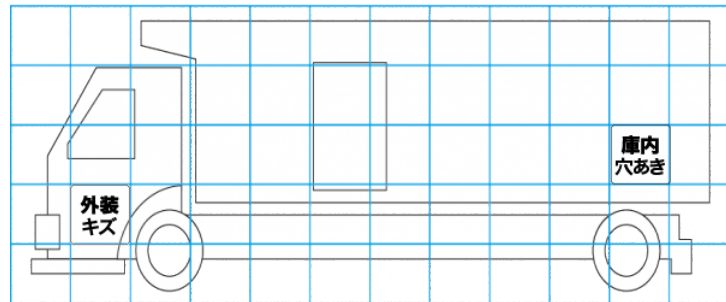
【外装】

特記事項 キャブ内汚れ、キズ。右テールランプレンズ割れ。ナンバー灯カバー欠け。
