| 車両情報 | | | | |
| 車名 | 年式 | 型式 | 形状 | 車台番号 |
| 日野 | 平成16年8月 | PB-XZU411M | ドライバン | XZU411-0011509 |

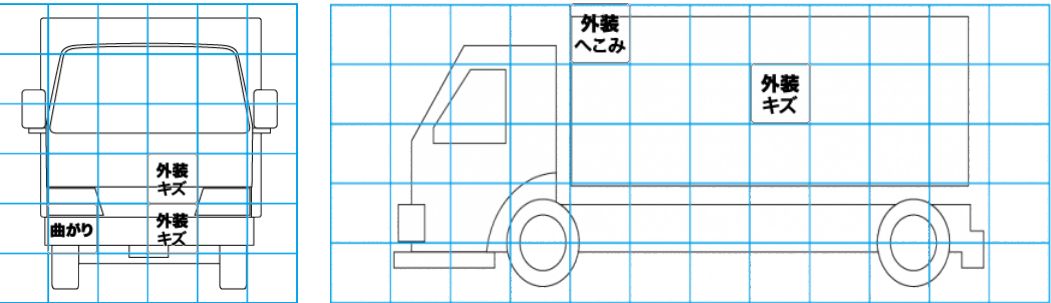
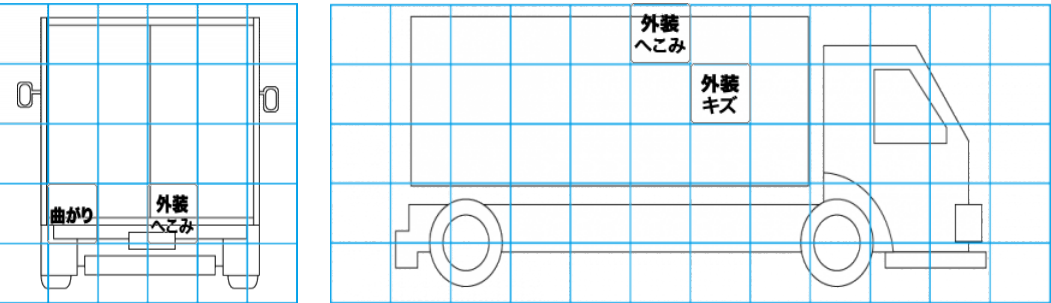
| 外装状態 | | | |
|---|---|---|---|
| 有 | 確認済 | 小 | 点傷有 |

| 外装キズ | 外装へこみ | うき | 曲がり | サビ | 補修跡 | 割れ |

| 庫内キズ | 庫内へこみ | 庫内穴あき | 床汚れ |
