| 車両情報 | | | | | |
| トヨタ | | 平成16年12月 | PB-XZU341 | ドライバン | XZU341-0004989 |

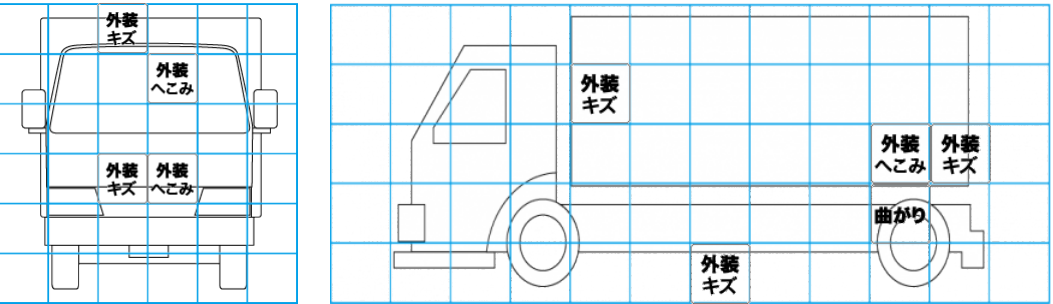
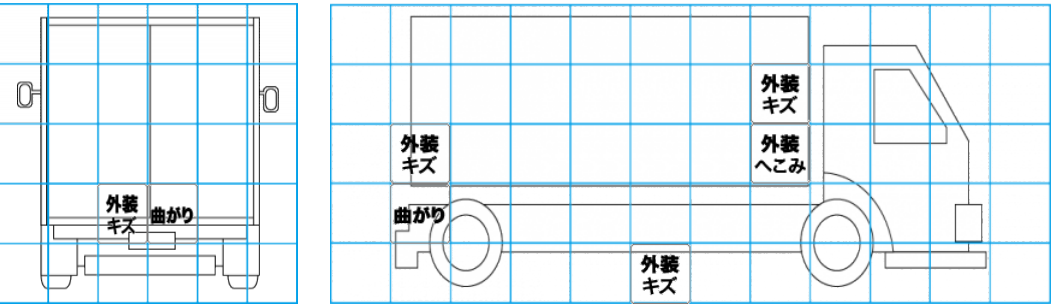
| 外装状態 | | | |
| 有 | 確認済 | 小 | 点傷有 |

| 外装<br>キズ | 外装<br>へこみ | うき | 曲がり | サビ | 補修跡 | 割れ | 庫内<br>キズ | 庫内<br>へこみ | 庫内<br>穴あき | 床<br>汚れ |
