| 車両情報 | | | | | | |
| トヨタ | | 平成16年12月 | PB-XZU341 | ドライバン | XZU341-0004995 | |

| 上物仕様 | | | |
|---|---|---|---|
| ドライバン | 日本フルハーフ | DLK「T2ED314」 | 平成16年 |

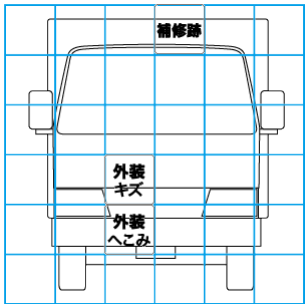
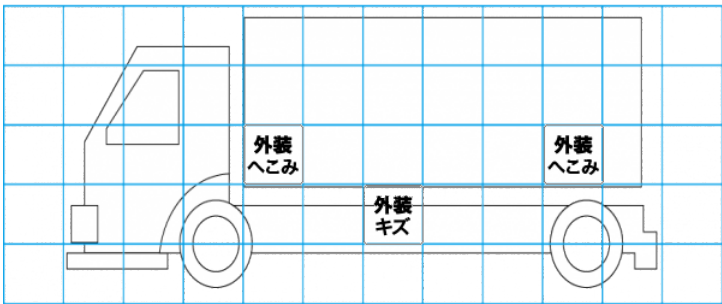
【外装】

特記事項 キャブ内汚れキズ。インパネポケット・グローブボックスフタ欠品。蛍光灯不良。運転席ドアガタ。キャブ・ボデー文字消し塗装。

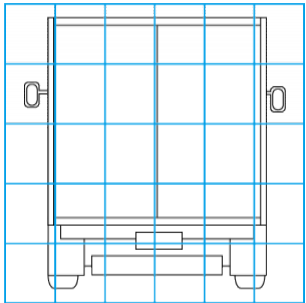
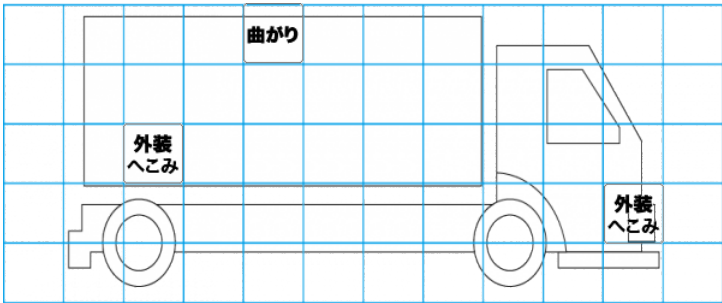
【ボデー内】

| 上物仕様 | | | |
|---|---|---|---|
| <p>【備考】ラッシングレール2段。庫内灯2個。ベンチレータ左前1個。前面上部収納式棚付。左右スライド扉付。前面ルーフへこみ（雨漏れ後有り）。観音扉合わせ面パッキン切れ（隙間有り）。</p> | | | |
