| 車両情報 | | | | | |
| 三菱ふそう | | 平成16年3月 | KK-FE82EG | クレーン付・セルフ | FE82EG-502227 |

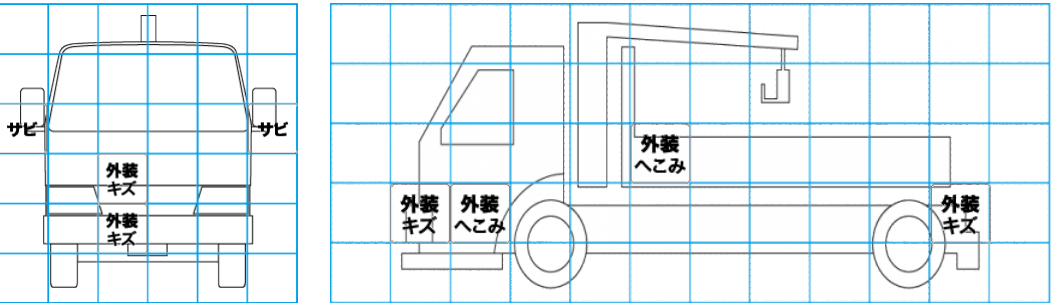
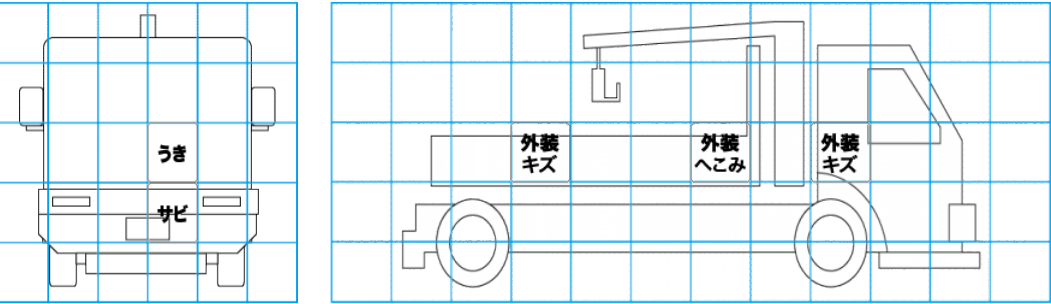
| 外装状態 | | | |
| キャブコーション | フレーム番号 | フレームのさび | 飛石 |
| 有 | 確認済 | 小 | 点傷有 |
