| 車 両 情 報 | | | | | |
| 日野 | 平成29年1月 | TKG-XZU710M | 平ボディ | XZU710-0021275 | |

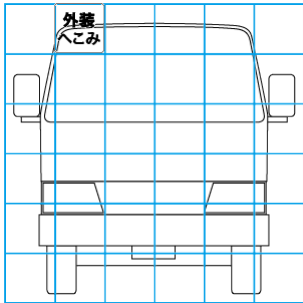
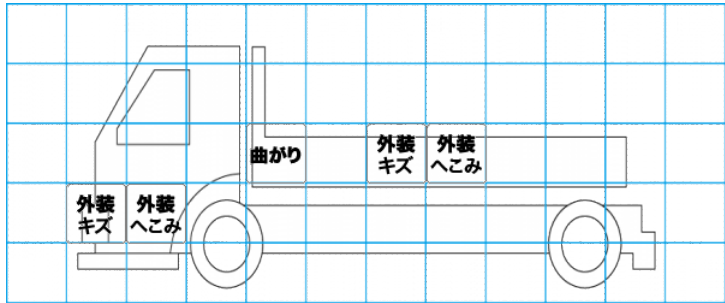
【外装】

特記事項 キャブ内汚れ、傷。 アイドリングストップ付き。 キャブ屋根凹みあり。
