| 車両情報 | | | | | |
| 日野 | 平成27年12月 | QPG-FW1EXEG | 冷凍バン | FW1EXE-13736 | |

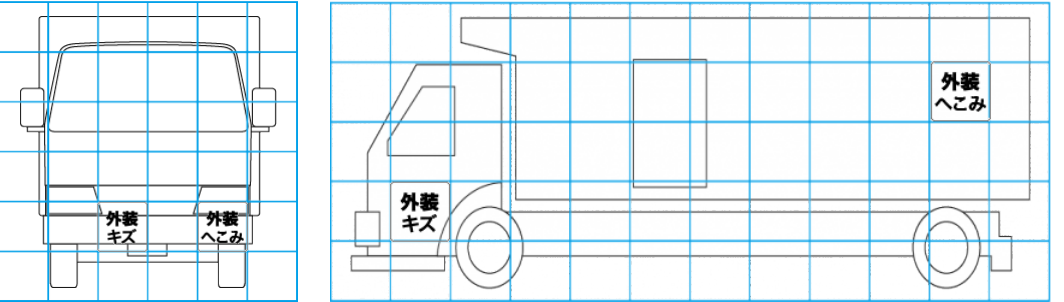
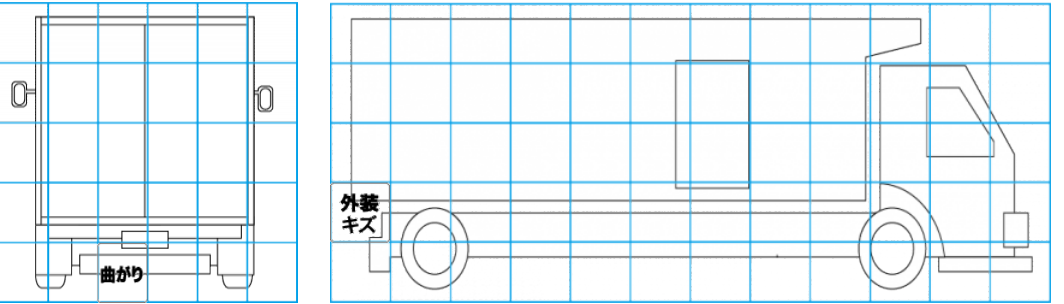
| 外装状態 | | | |
| キャブコーション | フレーム番号 | フレームのさび | 飛石 |
| 有 | 確認済 | 無 | 飛石有(リペア 可) |
