| 車両情報 | | | | |
| 三菱ふそう | 平成25年9月 | TKG-FEB50 | 幌付平ボディ | FEB50-521783 |

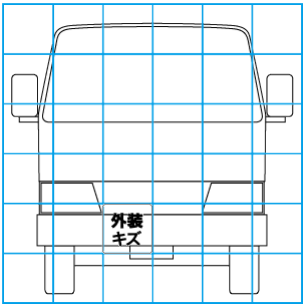
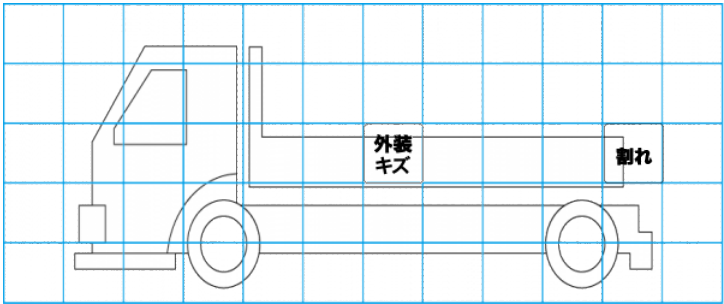
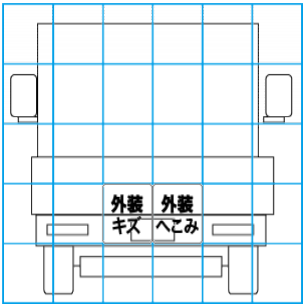
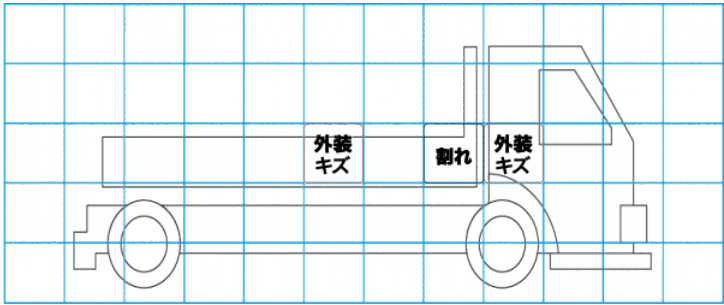
| 外装状態 | | | |
| 有 | 確認済 | 無 | 点傷有 |
