車両チェックシート

車両情報				
車名	年式	排ガス	車体番号	形状
フルハーフ			FVA236H-02007	セミトレーラーバン
走行	馬力	シフト		
548707 km	ps/kw	M/T ・ A/T ・ セミA/T 速		
ブレーキ	ボディ内寸 ※レーザー計測して下さい!			
エアリー ・ パキューム	長: 11.710 m 幅: 2.373 m 高: 2.363 m 門高: 2.270 m

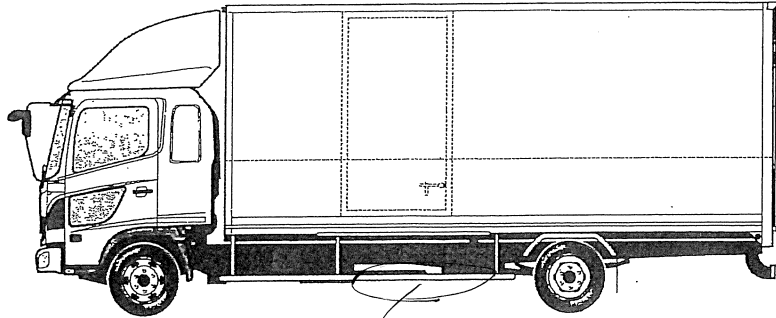
台枠サビ

サイドガード曲がり

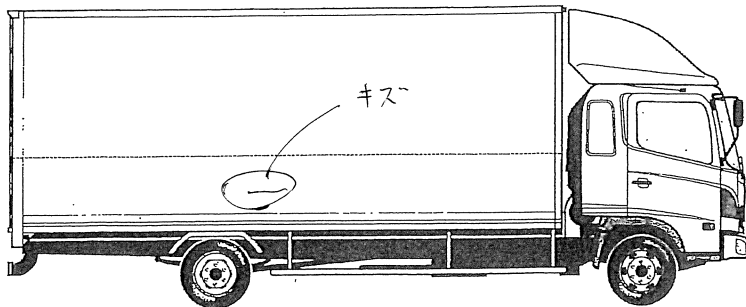
リヤドア無し

テールレンズ欠損

テールランプ

キス
