車輛チェックシート

車両情報							
車名	年式	排ガス	車体番号			形状	
三菱	H16.12	PJ	FU54JUR-532354			ボディ ウイング	
走行	馬力	シフト			ペダル数	エンジン型式	燃料(種類)
949.47 / km	380 PS/kw	M/T · A/T · セミA/T			7 速	6M70	
キャブ幅		ベッド		キャブ形状		電圧	
標準	ワイド	設定なし	あり	なし	ハイ	ロー	24V / 12V
ブレーキ		ボディ内寸					
エア · バキューム		長: 9.6 m	幅: 2.3 m	高: 2.4 m	門高: 2.3 m

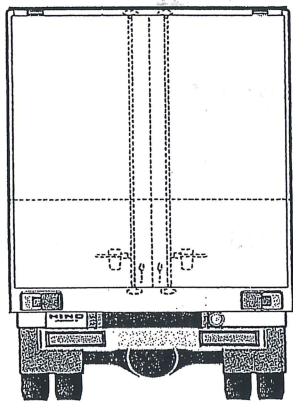
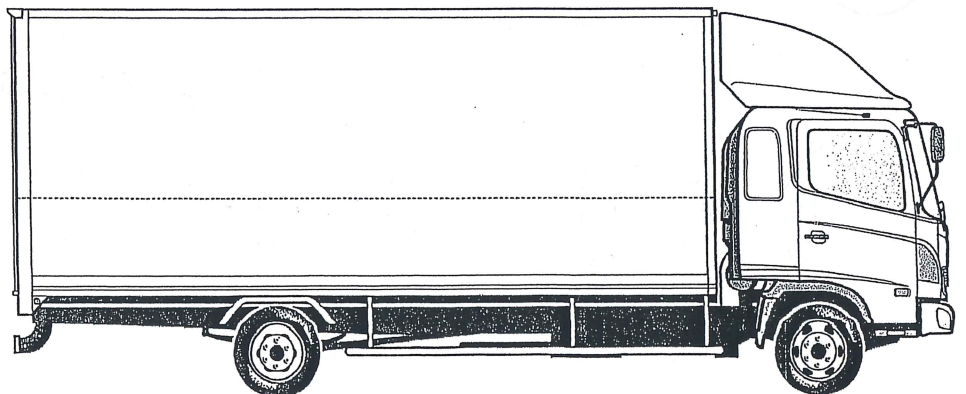
ボディ割れ  
ドア、フェンダー、タイヤハウス周り 破損  
キルトツリコギ 破損
