車両情報				
車名	年式	型式	形状	車台番号
いすゞ	平成26年6月	TKG-FRR90T2	アルミウイング	FRR90-7062474
走行	馬力	シフト	ブレーキ	ボディ内寸
356.603km	240PS/177KW	M/T 6速	エア	長:6,220 mm 幅:2,390 mm 高:2,410 mm 門高:2,320 mm

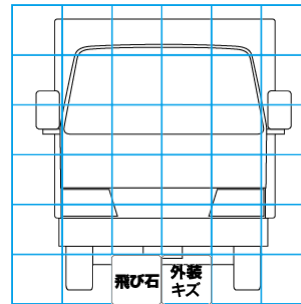
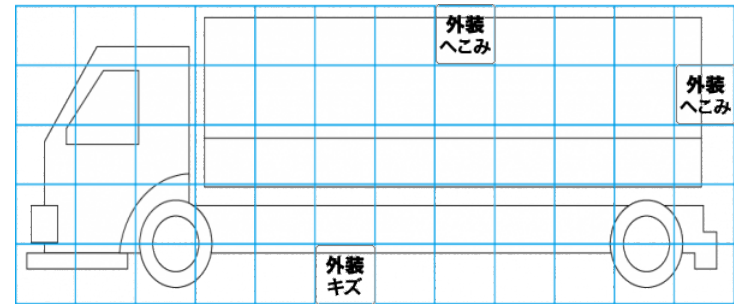
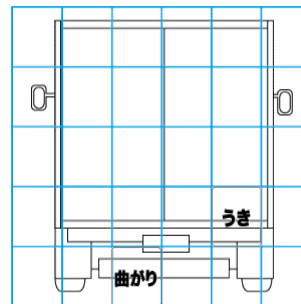
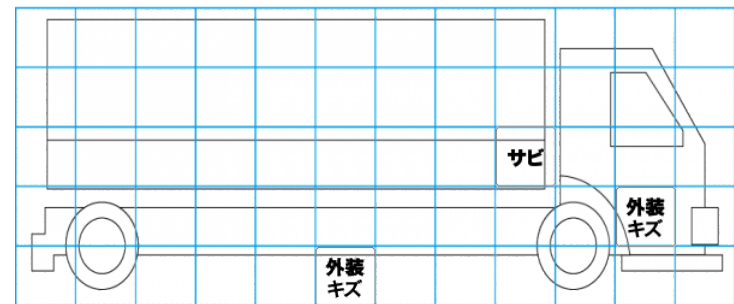
特記事項 助手席灰皿欠品、室内汚れ、タバコヤニ 外装キズ多数
記録簿 有 (H28/5~R2/5)

外装状態			
キャブコーション	フレーム番号	フレームのさび	飛石
有	確認済	小	点傷有
