車両情報				
車名	年式	型式	形状	車台番号
三菱ふそう	平成14年11月	KL-FP50MDR	トラクタ	FP50MD-520480
走行	馬力	シフト	ブレーキ	ボディ内寸
551,188km	430PS/316KW	M/T 7速	エア-	長: mm 幅: mm 高: mm 門高: mm

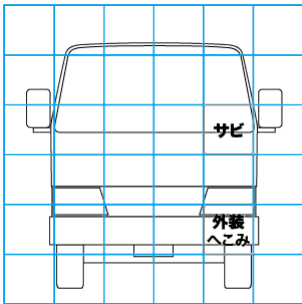
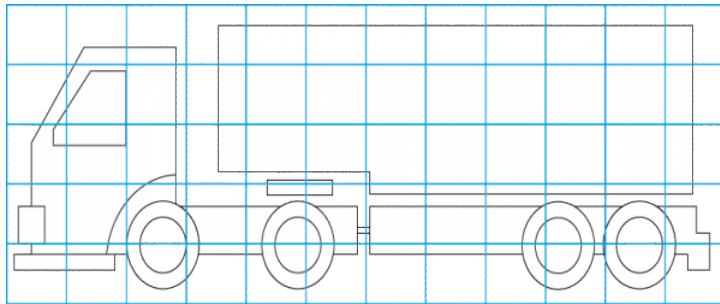
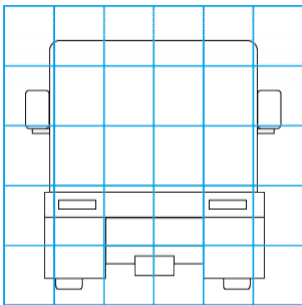
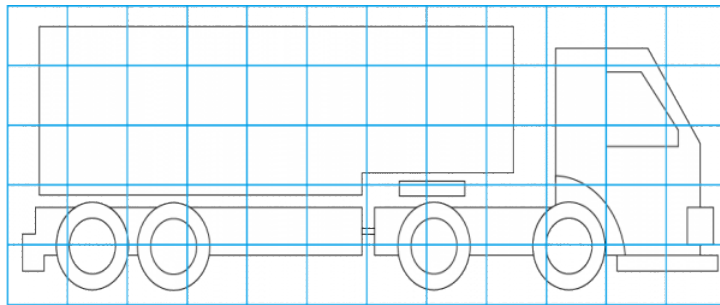
外装状態			
キャブコーション	フレーム番号	フレームのさび	飛石
有	確認済	小	点傷有
