車両情報				
車名	年式	型式	形状	車台番号
日野	平成30年12月	2RG-FW1AHG	アルミウイング	FW1AH-105484
走行	馬力	シフト	ブレーキ	ボディ内寸
395,502km	380PS/279KW	セミア/T プロシフト 12速	エア	長:9,624 mm 幅:2,401 mm 高:2,644 mm 門高:2,566 mm

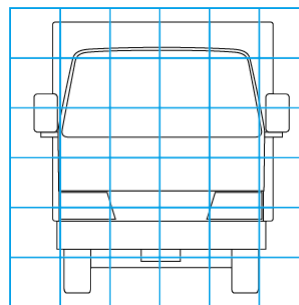
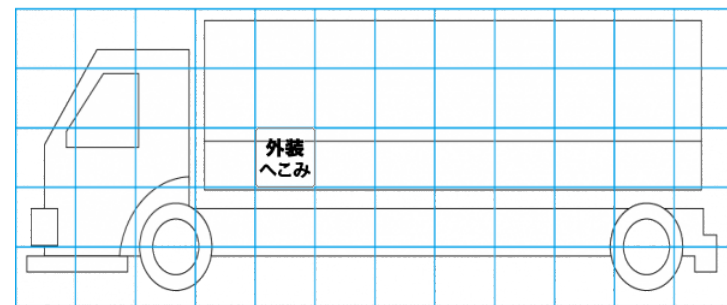
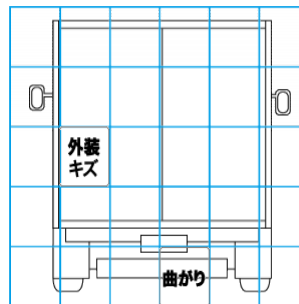
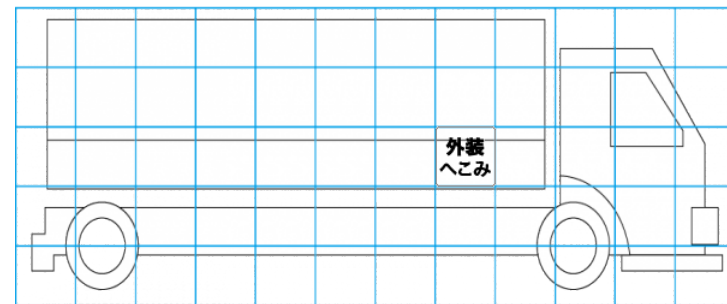
外装状態			
キャブコーション	フレーム番号	フレームのさび	飛石
有	確認済	無	飛石有(リヘア可)

【外装】					【ボデー内】					
外装キズ	外装へこみ	うき	曲がり	サビ	補修跡	割れ	庫内キズ	庫内へこみ	庫内穴あき	床汚れ
