車両情報				
車名	年式	型式	形状	車台番号
三菱ふそう	平成10年9月	KC-FE648E	バン	FE648E-531527
走行	馬力	シフト	ブレーキ	ボディ内寸
720,086km	140PS/103KW	M/T 6速	パキューム	長: 4,332 mm 高: 2,038 mm 幅: 1,990 mm 門高: 1,907 mm

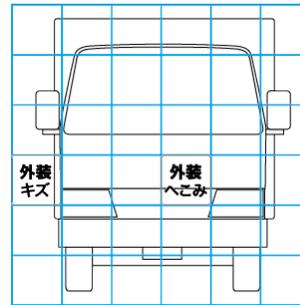
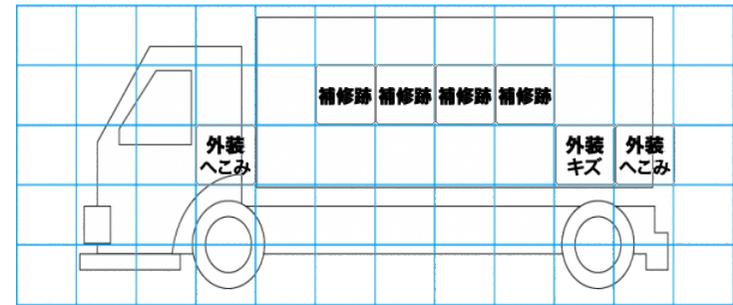
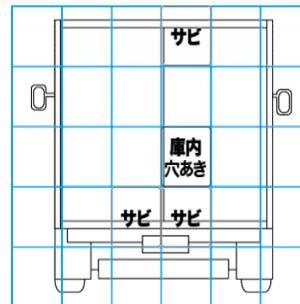
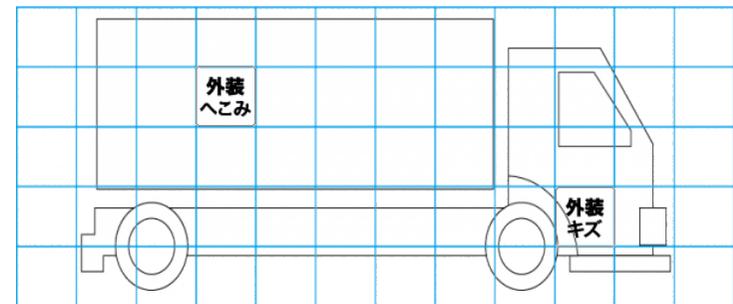
外装状態			
キャブコーション	フレーム番号	フレームのさび	飛石
有	確認済	小	点傷有

【外装】				【ボデー内】							
外装キズ	外装へこみ	うき	曲がり	サビ	補修跡	割れ	庫内キズ	庫内へこみ	庫内穴あき	床	汚れ
