車両情報				
車名	年式	型式	形状	車台番号
日野	平成22年9月	BKG-FD7JLYA	冷凍バン	FD7JLY-15254
走行	馬力	シフト	ブレーキ	ボディ内寸
206,124km	210PS/154KW	M/T 6速	エア-	長:6,212 mm 幅:2,069 mm 高:2,008 mm 門高:2,005 mm

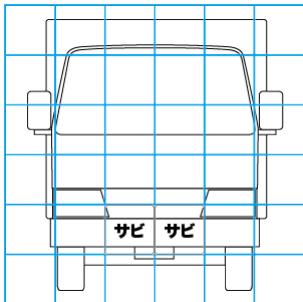
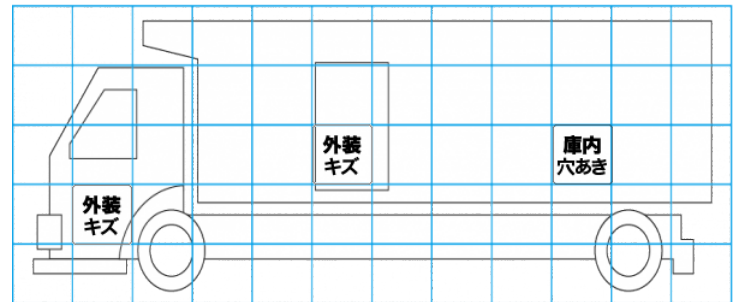
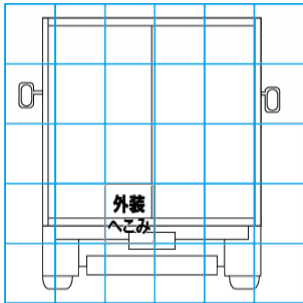
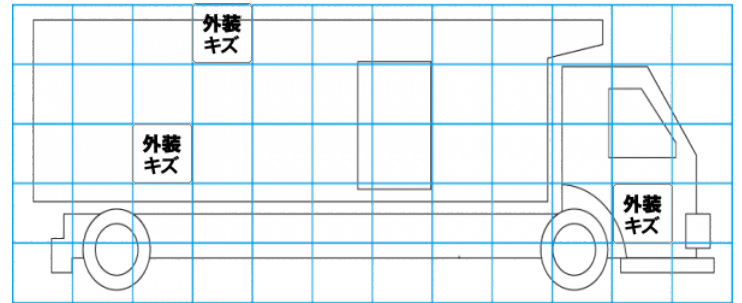
- 【外装】 外装キズ 外装へこみ うき 曲がり サビ 補修跡 割れ 庫内キズ 庫内へこみ 庫内穴あき 床汚れ
