車両情報				
車名	年式	型式	形状	車台番号
日野	平成05年月	U-FR1FU8A	平ボディ	FR1FUB-10043
走行	馬力	シフト	ブレーキ	ボディ内寸
9,105,224k	320PS/235KW	M/T 7速	エア	長: 8,563 mm 幅: 2,342 mm 高: 1,555 mm 門高: 1,104 mm

外装状態

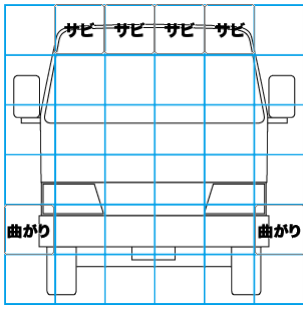
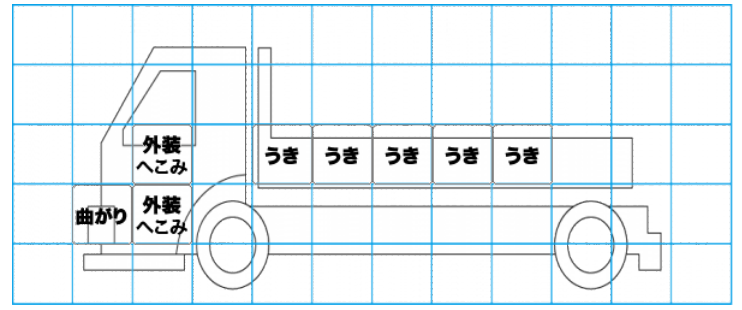
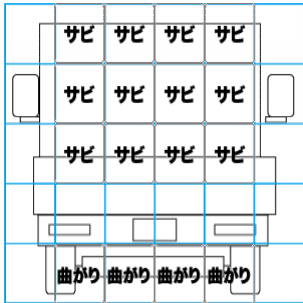
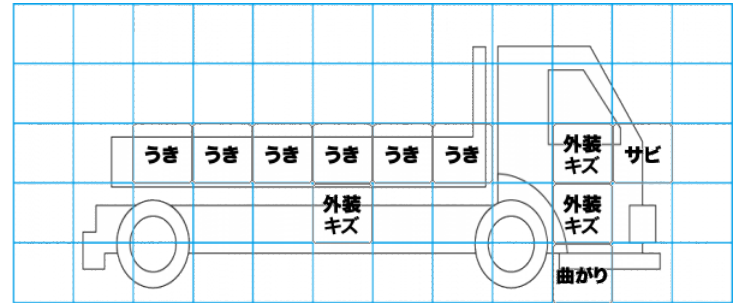
キャブコーション	フレーム番号	フレームのさび	飛石
有	確認済	大	飛石有(リペア可)
