車両情報				
車名	年式	型式	形状	車台番号
いすゞ	平成20年11月	PKG-FRR90S2	冷凍バン	FRR90-7012173
走行	馬力	シフト	ブレーキ	ボディ内寸
623,040km	210PS/154KW	A/T	エア-	長:6,120 mm 幅:2,110 mm 高:2,050 mm 門高:2,040 mm

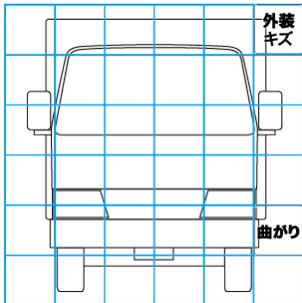
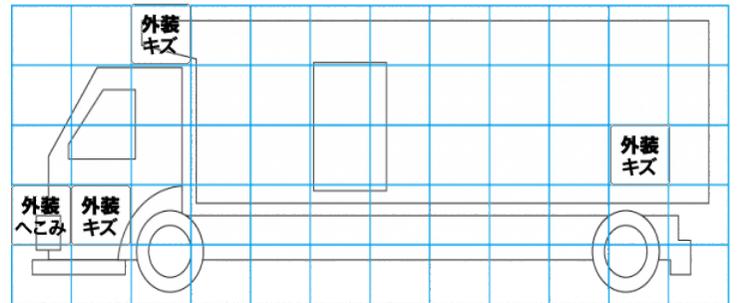
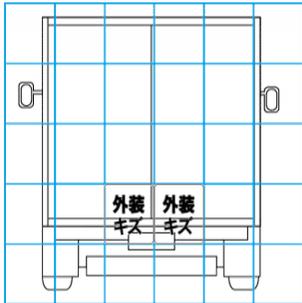
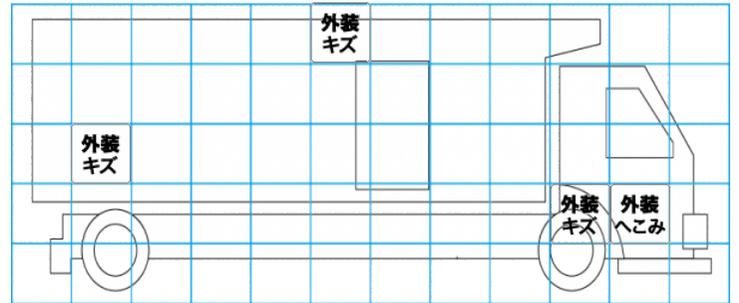
外装状態			
キャブコーション	フレーム番号	フレームのさび	飛石
有	確認済	無	点傷有

【外装】					【ボデー内】					
外装キズ	外装へこみ	うき	曲がり	サビ	補修跡	割れ	庫内キズ	庫内へこみ	庫内穴あき	床汚れ
