| 車 両 情 報 | | | | | | | | | | | | |
| 三菱 | | 2020/R02-01 | | | テスト123456 | | 平ボディー／平ボディ | | | | | |

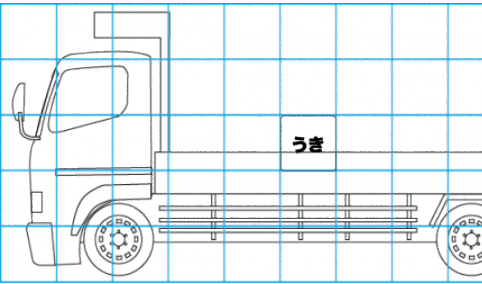
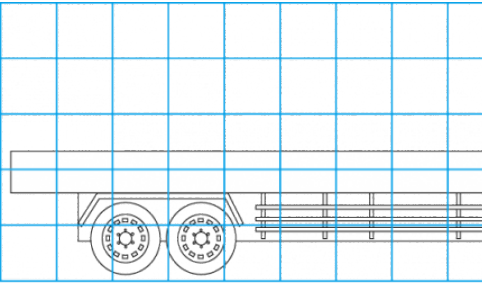
| 外装状態 | |

【外装】スレ スリキズ 線キズ へこみ 曲がり うき サビ 補修後 飛び石 【キャブ内】タバコ穴 シート 【ボデー内】キズ へこみ
