| 車 両 情 報 | | | | | | |
| 三菱 | | 2020/R02-O1 | | テスト123456 | | 平ボディ |

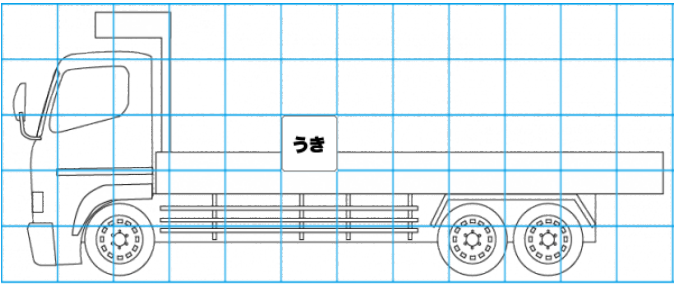
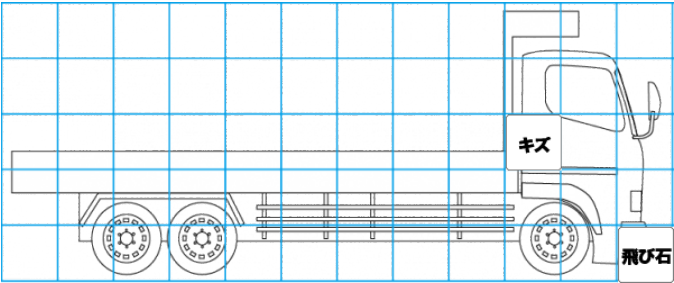
【外装】スレ スリキズ 線キズ ヘこみ 補修後 飛び石   
うき 曲がり サビ   
【キャブ内】タバコ穴 シート汚れ   
【ボデー内】キズ ヘこみ 穴あき 床汚
