| 車 両 情 報 | | | | | | | | | |
| 三菱 | | 2020/R02-01 | | | | テスト123456 | | 平ボディ | |

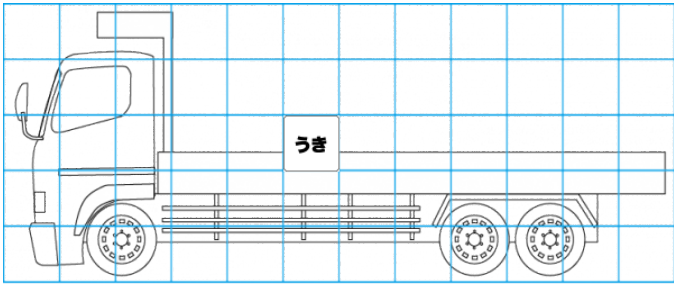
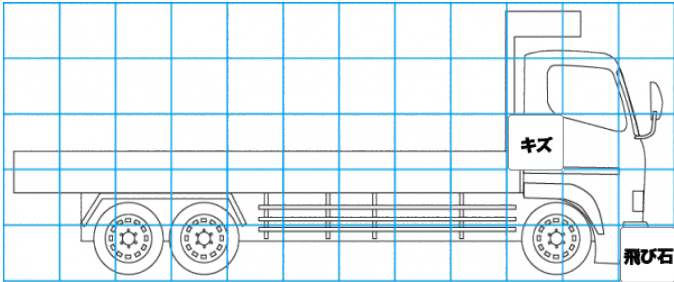
【外装】スレ へこみ 線キズ 補修後 飛び石  
うき 曲がり サビ  
【キャブ内】タバコ穴 シート汚れ へこみ  
【ボデー内】キズ 穴あき 床汚
