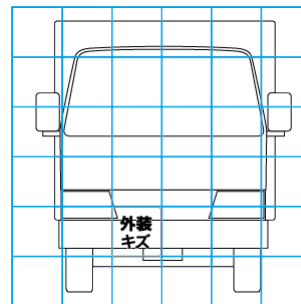
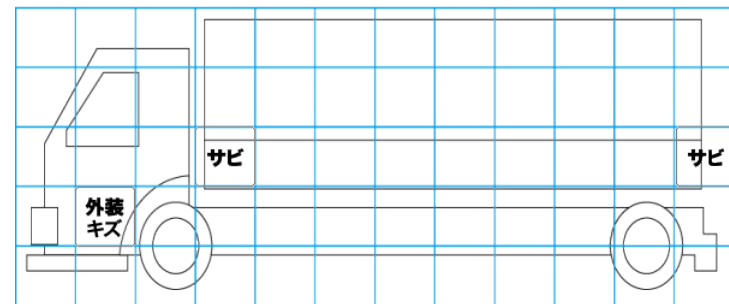
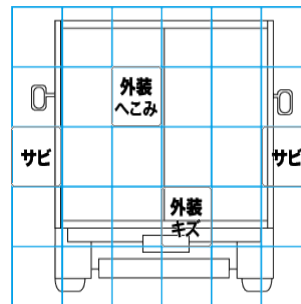
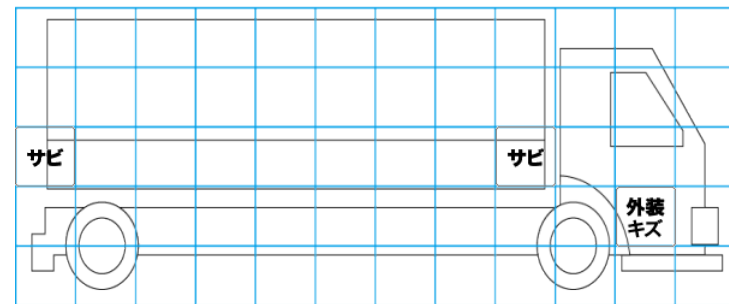
【ボデー内】

【備考】ジョロダーレール4列。引き出しフック11対。ラッシングレール2段。庫内灯4ヶ。90度ストッパー。  
前方スタンション穴4ヶ（スタンション2本）。観音扉内コンパネ入れ。門口錆。後方ジョロダー入れ腐食穴あき。
