日付: R2 4/10

# 車両チェックシート

| 車両情報 | | | | |
|---|---|---|---|---|
| イスズ | | | CYL51V6-7000616 | 冷凍バン |

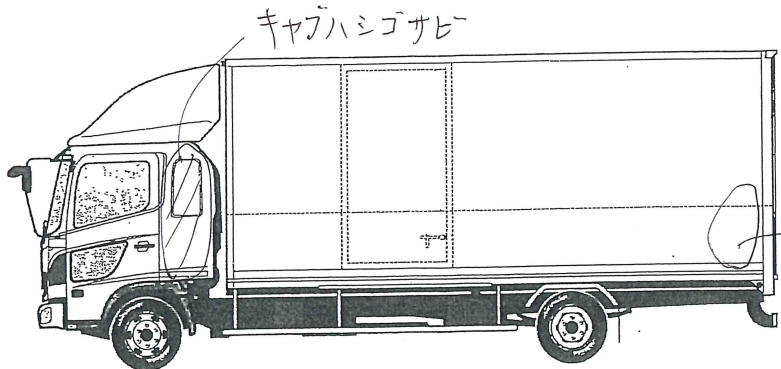
飛石跡

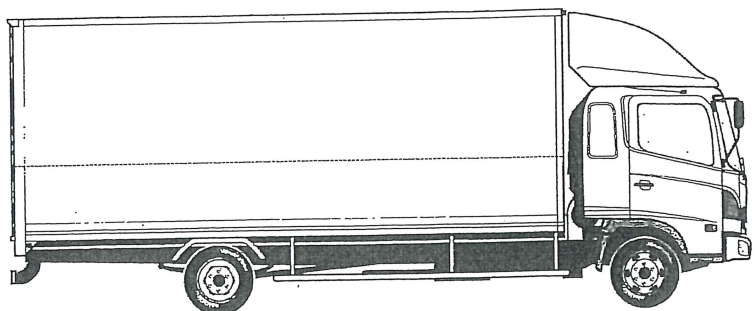
すき間

コーナーカバー外れ
