中古車査定価格依頼書[平・クレーン・**ダンプ**用]

郡山100か778

| 依頼先 | お客様名 | 車名 | 初度登録年月 | 車台番号 | 形状(架装) | 車検有効期限 | 入庫時条件 | 自賠責 |
|---|---|---|---|---|---|---|---|---|
| | (株)LJP | 三菱 | H27.6 | FV50VX-533901 | ダンプ | R3.7.5 | 移転・一時抹消 | 貰える・貰えない |

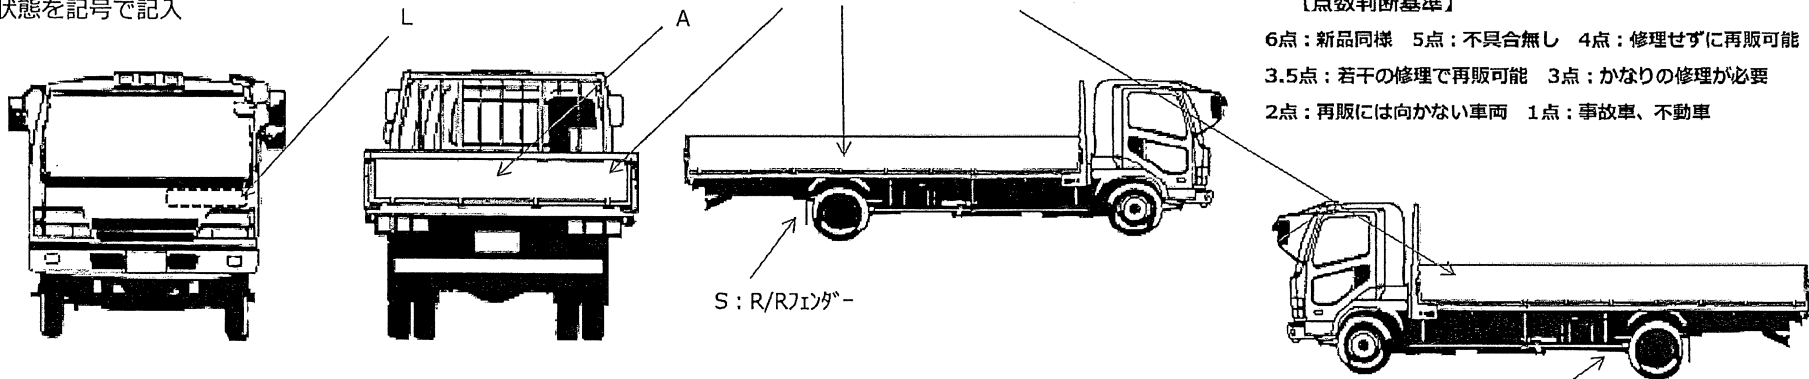
| キャブ外装 | キャブ内装 | ボデー外装 | ボデー内装 | ボデー動作 | エンジン | ミッション | フレーム(下回り) | ミッション | クラッチペダル | ゲート種類 |
|---|---|---|---|---|---|---|---|---|---|---|
| 荷台等は年式相応のサビ、小キズあり(画像参照) | | | | | | 吊上能力 | t | 有・無 | | |

S: 荷台後部割れ、アリ両サイドに欠あり

S: R/Rインナー

B: R/Lインナー
