車両ご提案書(a00106)

H22 UDトラックス 大型バン 走行距離:約145万km 保管場所:奈良県

リースアップ車両  
チェックシート

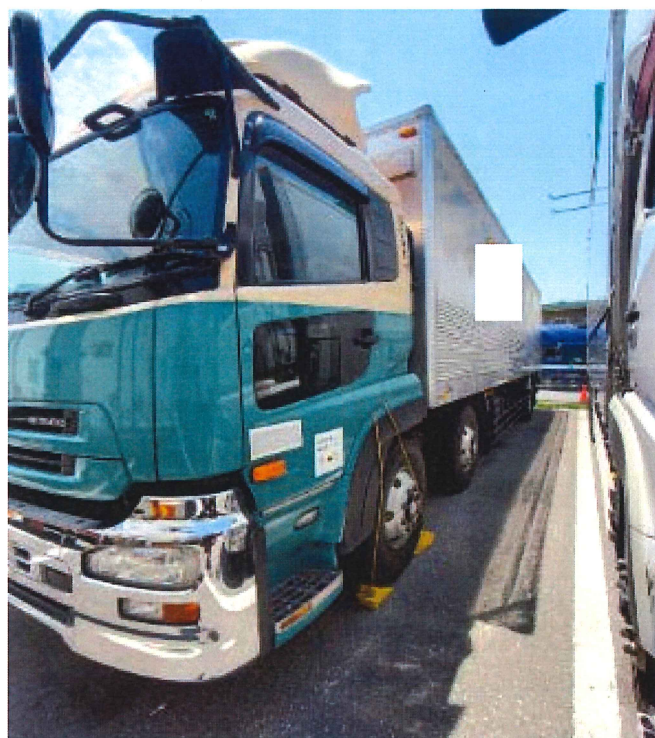
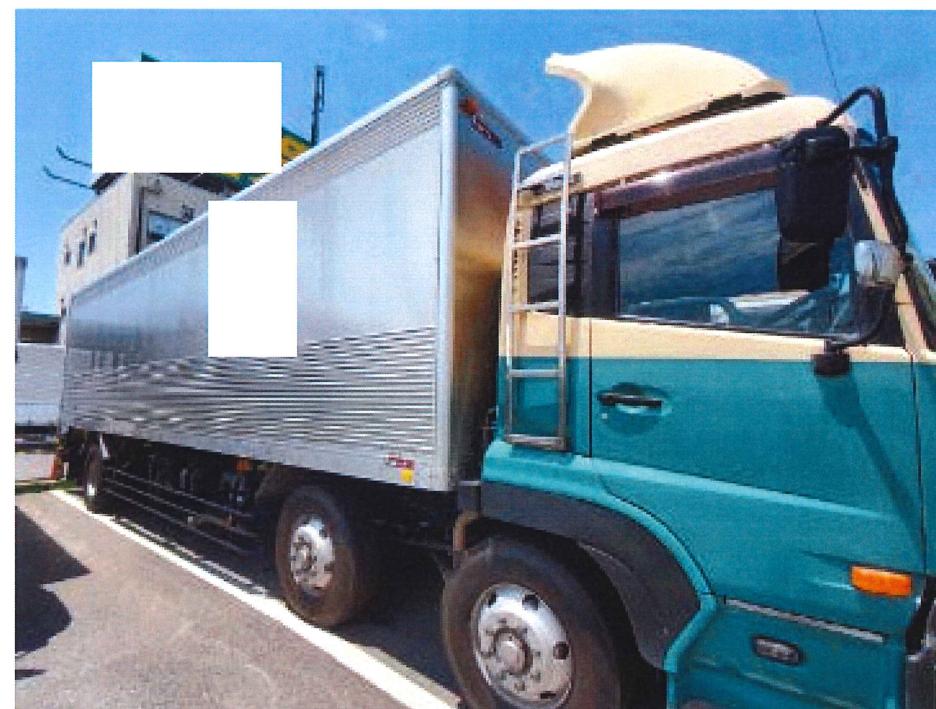
自走は可能ですが、シリンダーヘッドガスケット不良の為、水を適度に補給しないとオーバーヒートを起こす可能性があるとの事です。（どこかに穴が空いていて駄々洩れという事ではないそうです）

しかもこれまで補給は水で行っていたため、エンジン内に錆が発生している可能性もあります。

| エンジン | 異常なし | | あり | シリンダーヘッドガスケット不良 マフラー詰まり | | |

観音扉は年式相応の白錆、つや引きが多数見られます。  
左ドア廻りも目に付く傷が数か所あります

またこちらのキャブの色は必ず白に戻してください。
