| Condition Check | | 福岡入札会 571回 | | | | 乗用 | | | | | | | | | | | | | | | | | | | | | | | | | | | | | | | | | | | | | | | | | | | | | | | | | | | | | | | | | | | | | | | | | | | | | | | | | | | | | |
| 出品番号<br>77 | 初度登録<br>H27年07月 | 車種名<br>プリウス | | ドア数<br>5 | 評価点<br>R | | | | | | | | | | | | | | | | | | | | | | | | | | | | | | | | | | | | | | | | | | | | | | | | | | | | | | | | | | | | | | | | | | | | | | | | | | | | | | |

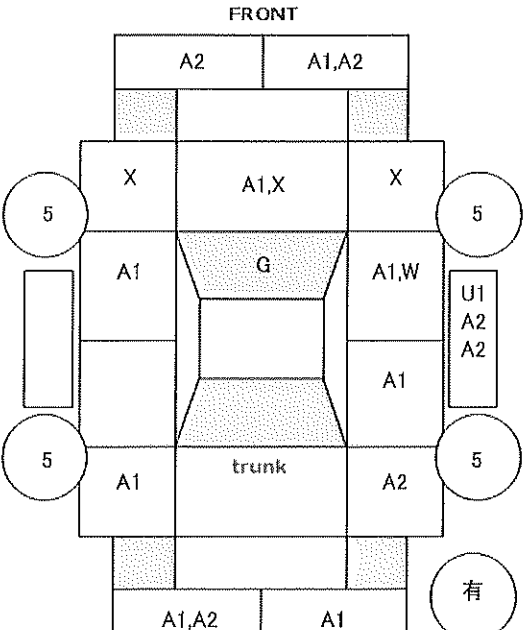
| フロントインサイドパネル右修正歪み | | | | | | | | | | | | | | | | | | | | | | | | | | | | | | | | | | | | | | | | | | | | | | | | | | | | | | | | | | | | | | | | | | | | | | | | | | | | | | | | | | | |
| 社外ナビ<br>内装汚れ、キズ<br>ダッシュボードのり跡<br>天張りスレ<br>シート汚れ、スレ<br>サイドシルミミU<br>アンダーカバースリ<br>コアサポート交換歪み<br>ロアサポート交換<br>フロントサイドメンバー左右ブラケット交換<br>フロントサイドメンバー左右U<br>フロントガラスワレ1cm以内 | | | | | | | | | | | | | | | | | | | | | | | | | | | | | | | | | | | | | | | | | | | | | | | | | | | | | | | | | | | | | | | | | | | | | | | | | | | | | | | | | | | |
