| Condition Check | | 福岡入札会 625回 | | 貨物 | | | |
| 出品番号<br><b>520</b> | 初度登録<br>H24年07月 | 車種名<br><b>ダイナ</b> | ドア数<br><b>2</b> | 評価点<br><b>R</b> | | | |
| | 車歴 | グレード・仕様<br>O. 5t 高所作業車 | 駆動<br><b>2WD</b> | 外装<br><b>D</b> | 内装<br><b>C</b> | | |

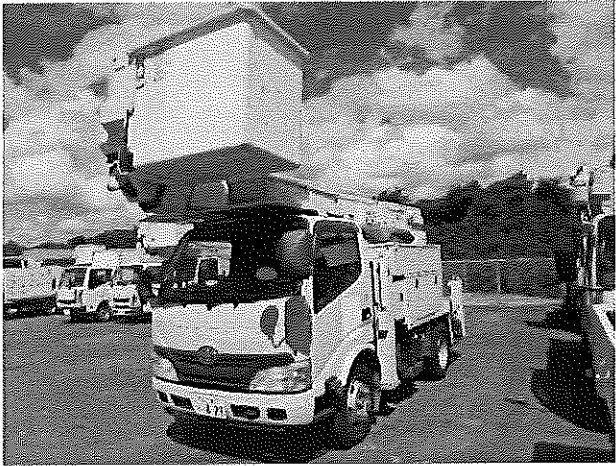
| フロントビラー右歪み | | | | | | | |
| 高所作業車動作未確認<br>外装色褪せA、U、S<br>看板部塗抹<br>ヘッドライトモリA<br>サイドミラーキズ<br>グリスコート<br>上物A、U、S、C、カバーフレ<br>エアバック運転席のみ<br>内装汚れ、キズ<br>シート、天張り汚れ<br>シートヤブレ、ヘタリ<br>ハンドルスレ(大)<br>ダッシュボードのり跡、キズ | | | | | | | |
