車両情報				
車名	初年度登録	型式	形状	車台番号
日野	平成30年12月	2PG-FW1AHG	アルミウイング	FW1AH-105924
走行	馬力	シフト	ブレーキ	ボディ内寸
321,863km	380PS/279KW	M/T 7速	エア-	長: 9,620 mm 幅: 2,400 mm 高: 2,645 mm 門高: 2,567 mm

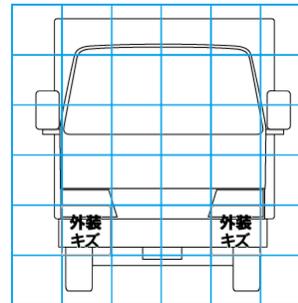
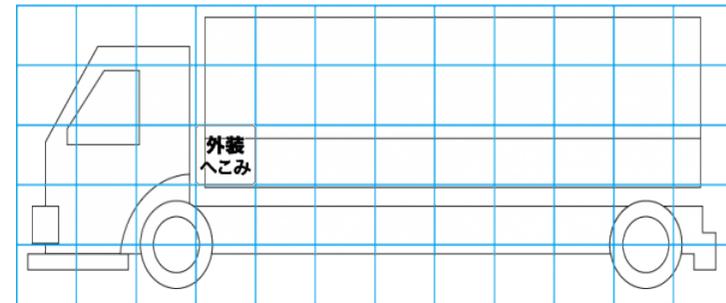
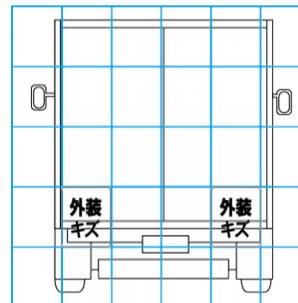
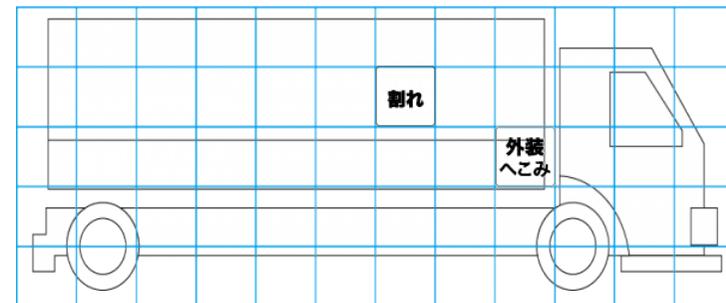
外装状態			
キャブコーション	フレーム番号	フレームのさび	飛石
有	確認済	無	飛石有(リペア可)

【外装】		【ボデー内】								
外装キズ	外装へこみ	うき	曲がり	サビ	補修跡	割れ	庫内キズ	庫内へこみ	庫内穴あき	床汚れ
